28. November 2019

Altlast W 16 "Rembrandtin Donaufelderstraße"

Beurteilung von Sanierungsmaßnahmen

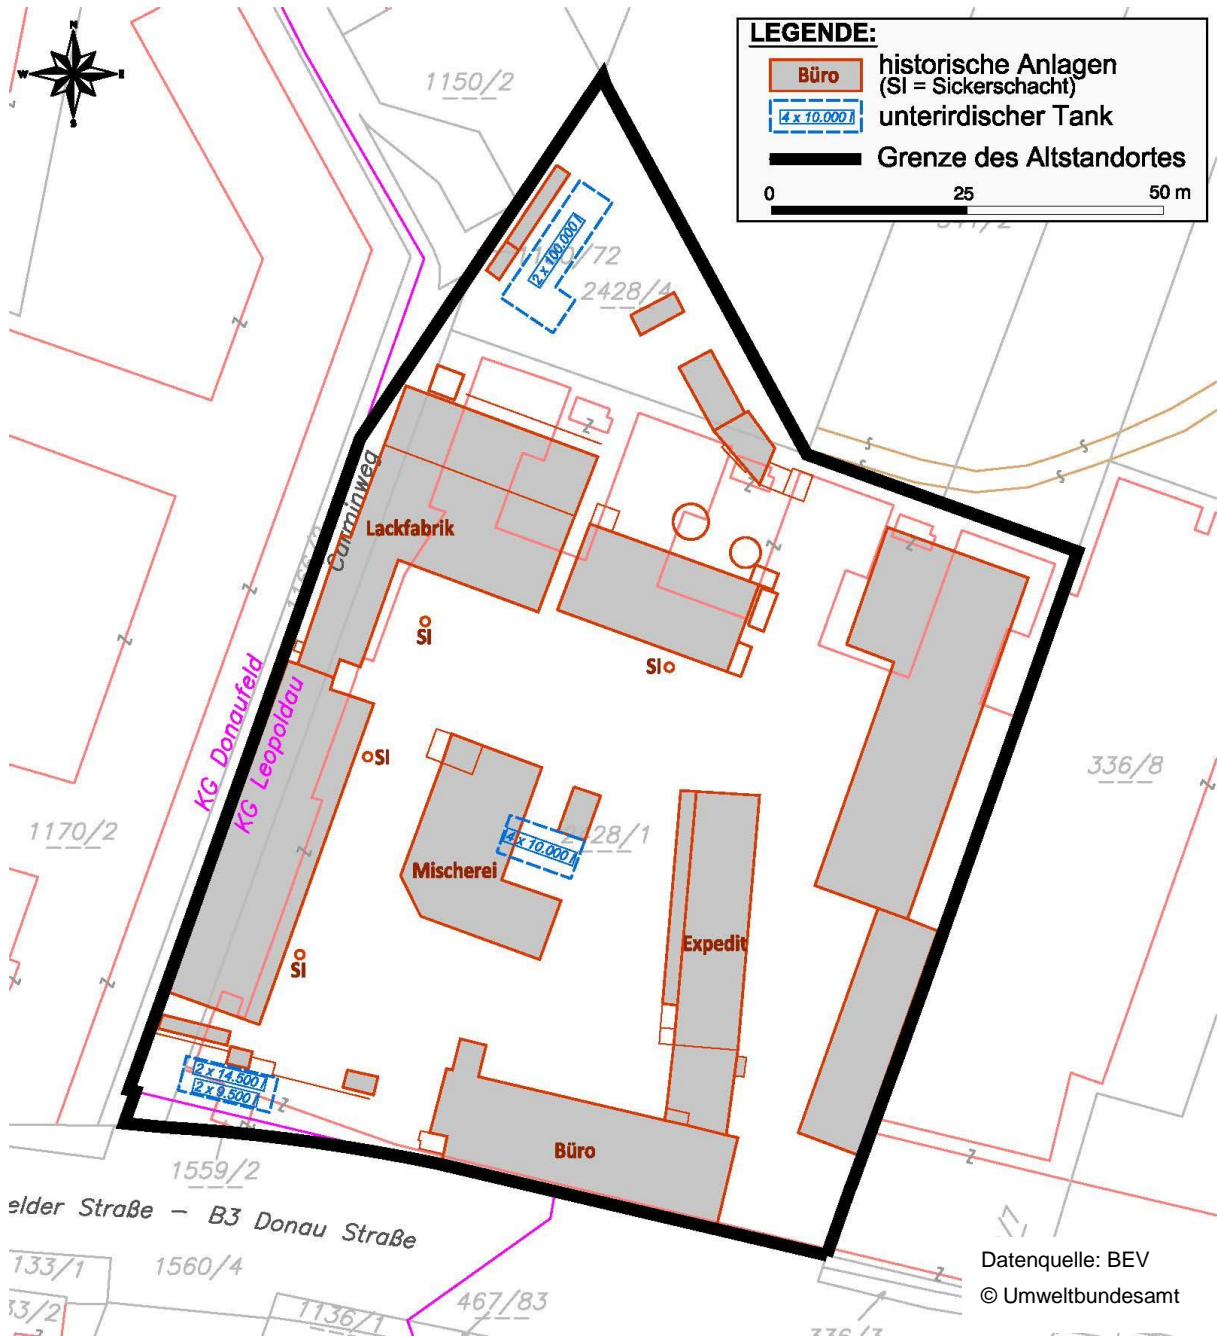
Abbildung 2: Lage der ehemaligen Anlagen der Lackfabrik Rembrandtin

Im Rahmen der Nutzung befanden sich auf dem gesamten Altstandort diverse Betriebseinrichtungen bzw. -gebäude der Lackfirmen, unter anderem auch ober- und unterirdische Lagertanks

und Sickerschächte (siehe Abbildung 2). Bei der langen gewerblichen Nutzung kam es zu Verunreinigungen des Untergrundes und zur Ablagerung von produktionsspezifischen Stoffen und Abfällen.

Im Dezember 1989 wurden die Sickerschächte und kontaminiertes Erdreich im Bereich der Si-ckerschächte entfernt.

Der Bereich der Sickerschächte (vgl. Abbildung 2) wurde im Dezember 1989 ausgehoben, die Schächte abgebrochen und entsorgt. Im Anschluss erfolgte im Herbst 1992 der Abbruch aller oberirdischen Gebäude. Im Jänner 1993 wurde dann mit dem Abbruch der unterirdischen Anla-genteile sowie dem Aushub und der Verfuhr der Anschüttungen und des kontaminierten Unter-grundes begonnen. Insgesamt wurde alles Material, dessen Eluat die ehemaligen Grenzwerte der Eluatklasse IIb der ÖNORM S 2072 überschritt entsorgt. Unabhängig davon wurden alle Aushubmaterialien entsorgt, welche organoleptisch auffällig waren.

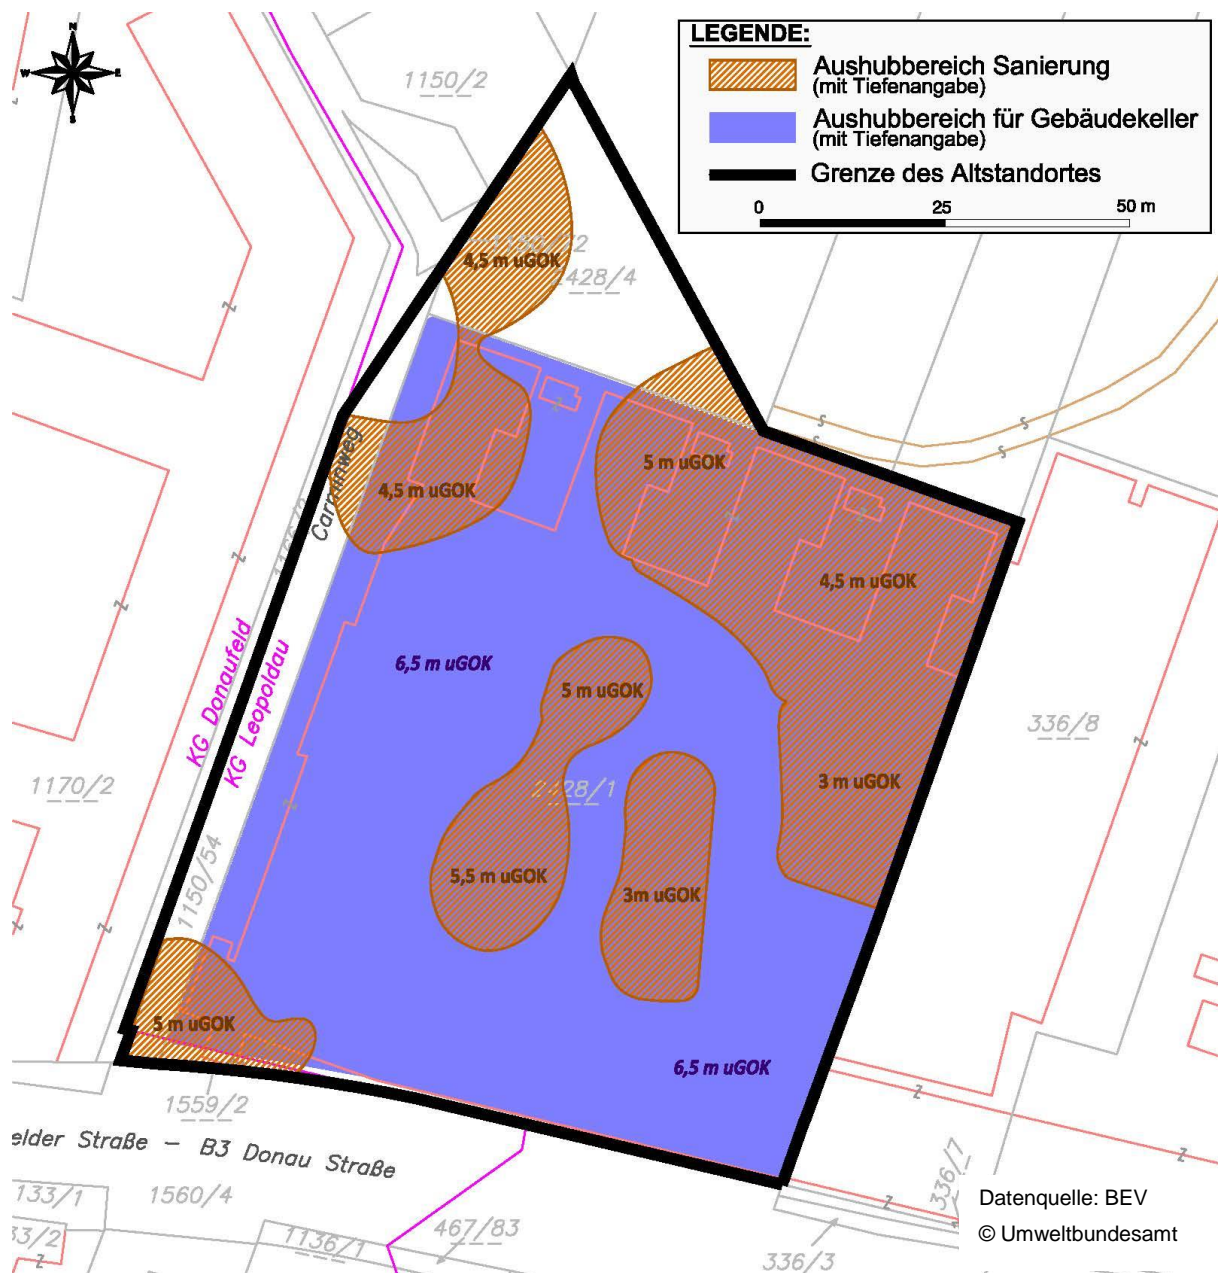
Abbildung 4: Lage der ehemaligen Aushubbereiche mit ungefährender Räumungstiefe der Sanierungsmaßnahmen 1992/93 sowie Aushubbereich für den Gebäudekeller 1999/2000

Die Untersuchungen der Ablagerungen und des Untergrundes ergaben Kontaminationen insbesondere mit Phenolen und Cyaniden (zur Lage der kontaminierten Bereiche vergleiche Aushub-bereiche in Abbildung 4). Bei der Ermittlung von Gesamtschadstoffgehalten in den Untergrund-proben wurden weiters in einzelnen Proben stark erhöhte Werte für Summe Benzol, Toluol, Ethylbenzol, Xylole (Σ BTEX, um 200 mg/kg TS) und Summe Polychlorierte Biphenyle (Σ PCB, um 100 mg/kg TS) festgestellt.

Die Räumung erfolgte lokal bis ca. 1 m unter den Grundwasserspiegel (5,5 m u GOK). Die unge-fähren ehemaligen Räumtiefen sowie die Lage der relevanten Aushubbereiche lassen sich aus der Abbildung 4 ablesen.

Vorbereitend zur Räumung wurden 60 Untergrundproben und 5 Grundwasserproben (Schöpfproben aus Vorerkundungsschürfen) analysiert. Insgesamt wurden im Anschluss bei den Sanierungsarbeiten 1992/93 rund 10.000 t Material (Eluatklasse III) und ca. 2.500 t (Eluatklasse II) ausgehoben und entsorgt. Kontaminationsherde wurden vermutlich weitgehend entfernt, im Bereich der südwestlichen Grundstücksgrenze verblieb eine Verunreinigung außerhalb des Altstandortes unterhalb des angrenzenden Fußweges.

Im Zuge der anschließenden Bebauung wurde auf einem Großteil des Altstandortes der Untergrund vollflächig bis 6,5 m u. GOK (ca. 1,5 m unter NGW) ausgehoben und die heutige Tiefgarage errichtet. Insgesamt wurden ca. 50.000 m³ Material entsorgt.

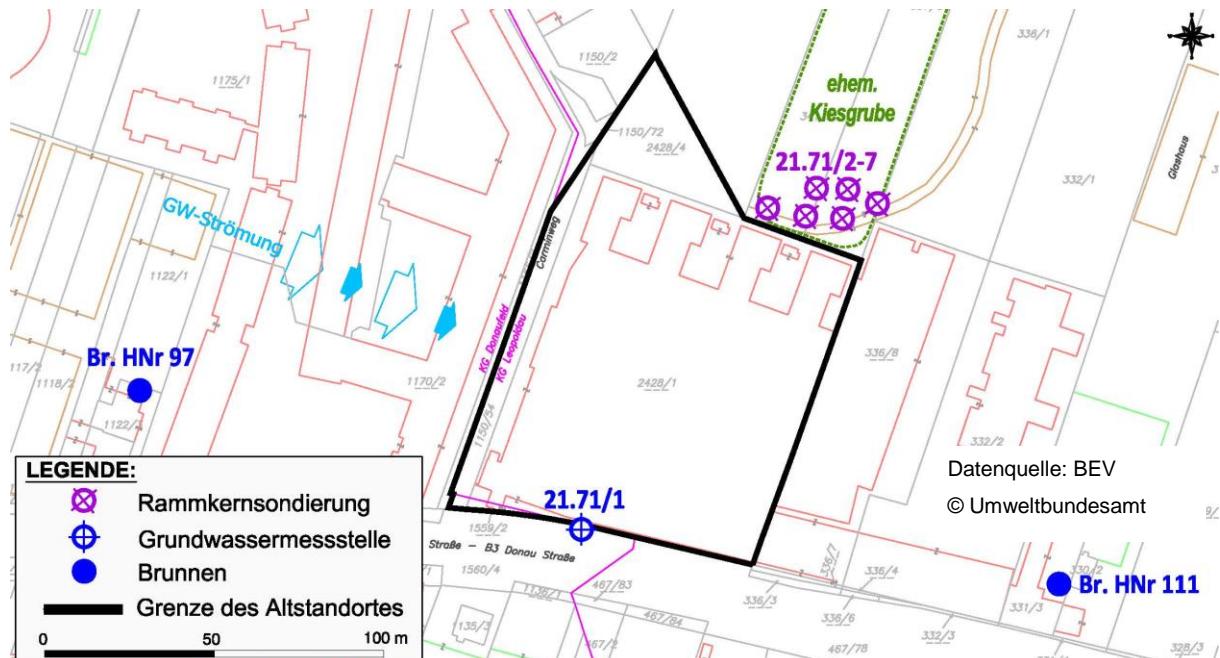
Abbildung 5: Lage der Rammkernsondierungen und Grundwassermessstellen

Im Februar 2018 erfolgten am südlichen Rand der Altablagerung – unmittelbar nördlich des Altstandortes - sechs Rammkernsondierungen mit Tiefen von 4 – 6 m (RKS 21.71/2 – RKS 21.71/7, siehe Abbildung 5). Es wurden 27 Bodenproben gezogen von denen 20 Proben im Labor untersucht wurden.

In den Aufschlüssen wurden Anschüttungen in einer Mächtigkeit von ca. 2 – 4 m (in RKS 21.71/7 bis maximal zu 6 m) angetroffen. Bei den Anschüttungen handelt es sich um schluffige Sande, teilweise kiesig, mit bis zu ca. 30 % Anteil bodenfremder mineralischer Anteile, im Regelfall Ziegelsplitter, in RKS 21.71/4 auch Schlacke. Organoleptische Hinweise auf die Ablagerungen von Abfällen mit erhöhtem Schadstoffpotenzial lagen keine vor.

Einmalig wurde der Prüfwert gem. ÖNORM S 2088-1 für den Parameter Kupfer sowie ΣPAK 15 leicht überschritten. Produktionsspezifische Abfälle oder Kontaminationen aus der ehemaligen Lackfabrik Rembrandtin wurden nicht vorgefunden.

Am 20. bis 22. Juni 2017 erfolgte die Errichtung einer zusätzlichen Grundwassermessstelle (Sonde 21.71/1) direkt abstromig der verbliebenen Kontaminationen südwestlich des Altstandortes (Lage siehe Abbildung 5). Bei der Herstellung der Grundwassermessstelle waren keine organoleptischen Auffälligkeiten erkennbar.
