Wien, 20. Dezember 2001

## Altablagerung „Kiener-Deponie“ Beschreibung der Sanierungsmaßnahmen

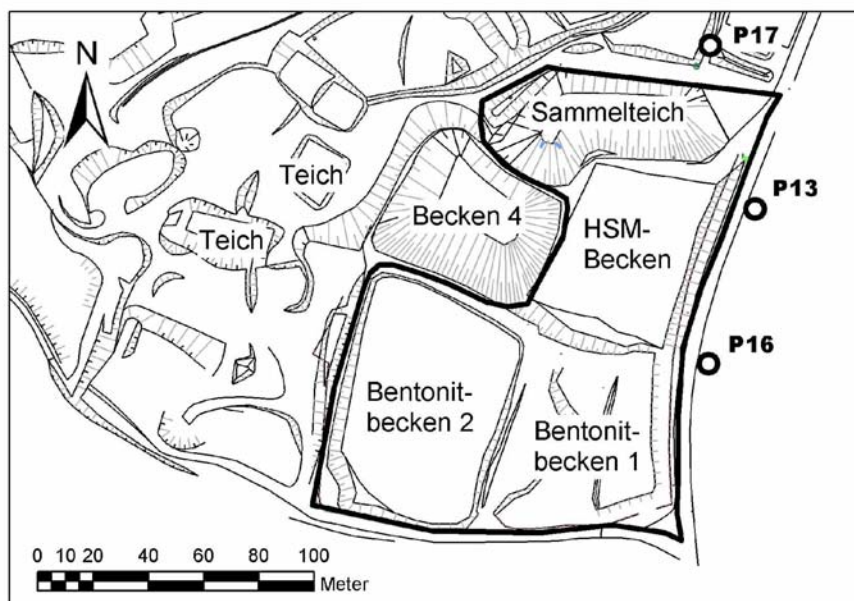
Abbildung 2: Lage der Anlagenteile der ehemaligen „Kiener-Deponie“

In einer Ziegelgrube waren durch die Schüttung von Erddämmen 4 Becken zur Ablagerung von Abfällen angelegt worden. In weiterer Folge waren beginnend in den 70er Jahren bis 1983 die zwei südlichen Becken mit Bentonitschlamm sowie das nordöstliche Becken mit Hausmüll (HSM-Becken, sh. Abbildung 2) verfüllt worden. Insgesamt wurden Abfälle im Ausmaß von ca. 66.000 m<sup>3</sup> abgelagert.

An den Grundwasserproben aus 4 Sonden (P 2, P 14, P 15 und P 16; sh. auch Abbildung 2) wurden bei den Parametern AOX (adsorbierbare organische Halogene – max. 35  $\mu\text{g/l}$ ) sowie CKW (leichtflüchtige chlorierte Kohlenwasserstoffe – max. 10  $\mu\text{g/l}$ ) wiederholt auffällige Konzentrationen beobachtet. Die lokale Hintergrundbelastung des Grundwassers mit CKW war kleiner als 1  $\mu\text{g/l}$ . Die Grundwasserproben aus diesen Sonden zeigten auch bei Parametern wie elektrische Leitfähigkeit, Gesamthärte, Chlorid und Fluorid wiederholt erhöhte Messwerte, die im Vergleich mit den Messergebnissen aus anderen Sonden deutlich über den Backgroundkonzentrationen lagen. Darüber hinaus waren an den Grundwasserproben aus den Sonden P 14, P 15 und P 16 auch erhöhte Gehalte an Blei (bis zu 27  $\mu\text{g/l}$ ) sowie in den Sonden P 14 und P 15 auch für Quecksilber feststellbar. Bei einer Beprobung im August 1989 sowie bei einer Beprobung im September 1989 konnten an den Wasserproben aus einer Messstelle (P 2) stark erhöhte Konzentrationen an Tetrahydrofuran (0,55 bzw. 0,91 mg/l) gemessen werden.

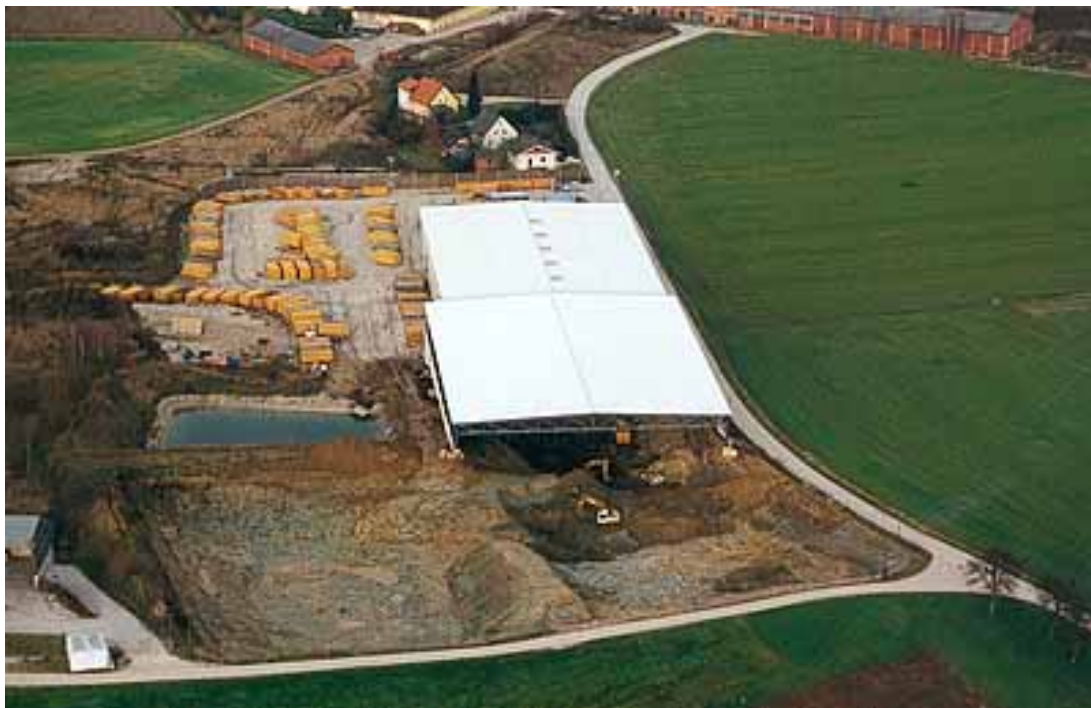
*Abbildung 3: Anlagen und Zustand des Geländes nach Abschluss der Räumung im November 2000*

Ende des Jahres 1998 wurde mit den Arbeiten zur Sanierung begonnen. Die Räumung der Abfälle wurde innerhalb der darauffolgenden beiden Jahren bis zum 30. Oktober 2000 durchgeführt. In Tabelle 1 (sh. Abschnitt 7.3) ist ein Überblick zu den Mengen der geräumten Abfälle enthalten. Abbildung 3 zeigt den Zustand des Geländes

des nach Abschluss der Räumung im November 2000. Der Rückbau und die Rekultivierung der Flächen konnte im Juni 2001 abgeschlossen werden.

Die beschriebenen Anlagenteile sind in Abbildung 3 zum Teil zu erkennen.

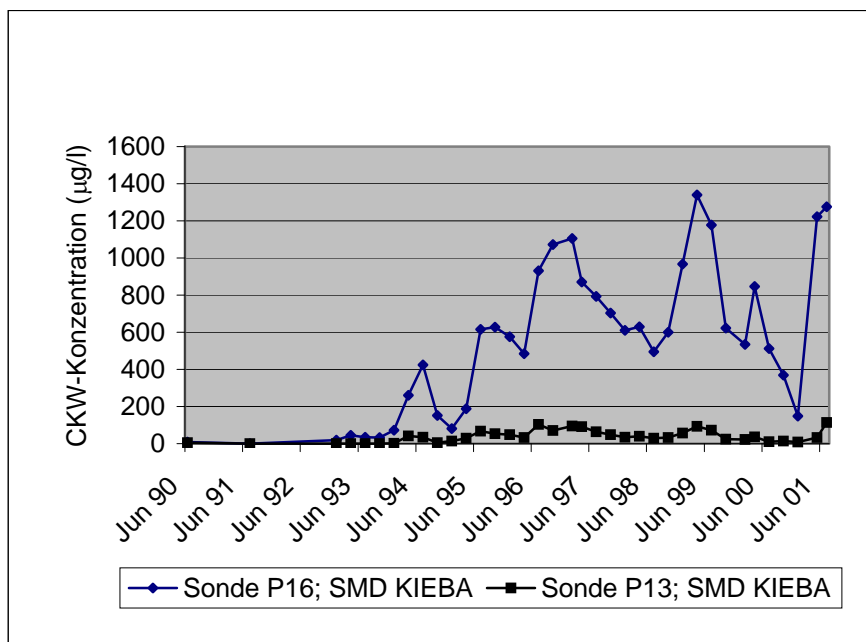
Abbildung 4: Übersicht zur zeitlichen Entwicklung der CKW-Belastungen im Grundwasserabstrom

In Bezug auf die meisten Schadstoffe zeigten sich im Grundwasserabstrom der Alt- ablagerung im Zeitraum bis 2001 keine auffälligen Messwerte. Ab dem Jahr 1993 konnte jedoch lokal an zwei Pegeln (P13 und P16 – sh. auch Abbildung 2) ein deutlicher Anstieg der CKW-Belastungen des Grundwassers beobachtet werden. Als Hauptkomponenten der Belastung treten Trichlorethen (max. 650 µg/l) und cis-1,2-Dichlorethen (max. 1.100 µg/l) sowie untergeordnet auch Tetrachlorethen (max. 26 µg/l) und Vinylchlorid (max. 5,5 µg/l) auf. Die Entwicklung der CKW-Belastungen des Grundwassers in den Pegeln P13 und P16 im Zeitraum von 1990 bis 2001 ist in Abbildung 4 dargestellt.

Auch nach Abschluss der Räumung der „Kiener-Deponie“ waren an den Grundwasserproben der zwei genannten Pegel weiterhin deutliche CKW-Belastungen feststellbar. Diese Ergebnisse lassen vermuten, dass im Bereich der Altlast lokal noch Restkontaminationen des Untergrundes durch leichtflüchtige halogenierte Kohlenwasserstoffe vorhanden sind. Die Lage dieser Restkontaminationen ist zur Zeit nicht bekannt.

Aufgrund der weiterhin nachweisbaren Restbelastung müssen die Maßnahmen zur Grundwasserbeweissicherung fortgeführt werden. Dabei sollten zumindest folgende Probenahmestellen vierteljährlich beprobt werden:

Im 3. Quartal des Jahres 2003 wird eine neuerliche zusammenfassende Bewertung der Grundwasserbeweissicherung durchgeführt. Sollten die CKW-Restbelastungen weiterhin gegeben sein und ist ein eindeutiger Trend einer Reduktion der Belastungen nicht abzusehen, so sind zur Abgrenzung lokaler CKW-Kontaminationen des Untergrundes im Bereich der geräumten Altlast tiefengestaffelte Untersuchungen der Bodenluft durchzuführen. Die Art und der Umfang der Untersuchungen ist mit dem Umweltbundesamt abzustimmen.
