26. Mai 2008
Beilage zu Zl. 113-246/08

Altstandort „Metallwarenfabrik Franke“

Gefährdungsabschätzung und Prioritätenklassifizierung (§13 und §14 Altlastensanierungsgesetz)

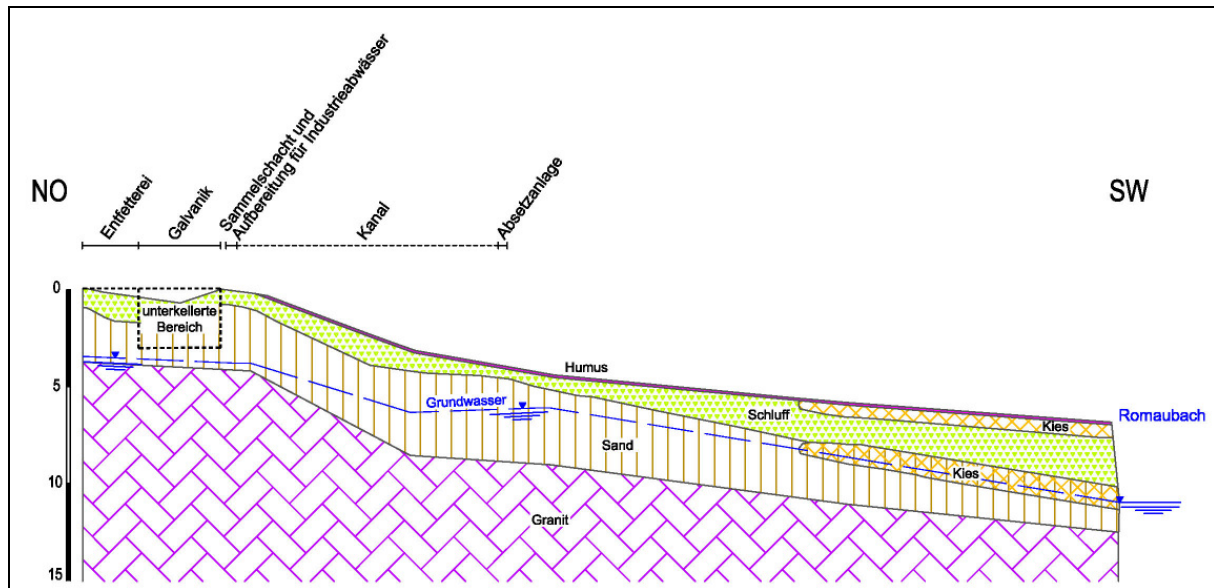
Abbildung 3: Standortmodell im Bereich des Altstandortes

Der Untergrund besteht aus einer rund 1 m mächtigen Schluffschicht über einer 2 bis 3 m mächtige Auflockerungs- bzw. Verwitterungszone aus sandig bis kiesigem Granitgrus. Die Mächtigkeit der sandigen und schluffigen Zone wächst bis zum Romaubach bis auf ca. 5 m an. Eine eindeutige Abgrenzung der unverwitterten Felsoberkante konnte im Rahmen der Erkundungsbohrungen nur teilweise geklärt werden. Der Eisgarner Granit stand zwischen 4 und 9 m unter GOK an, in Teilbereichen grenzt er bis an die Kellersohle des Altgebäudes (siehe Abbildung 3).

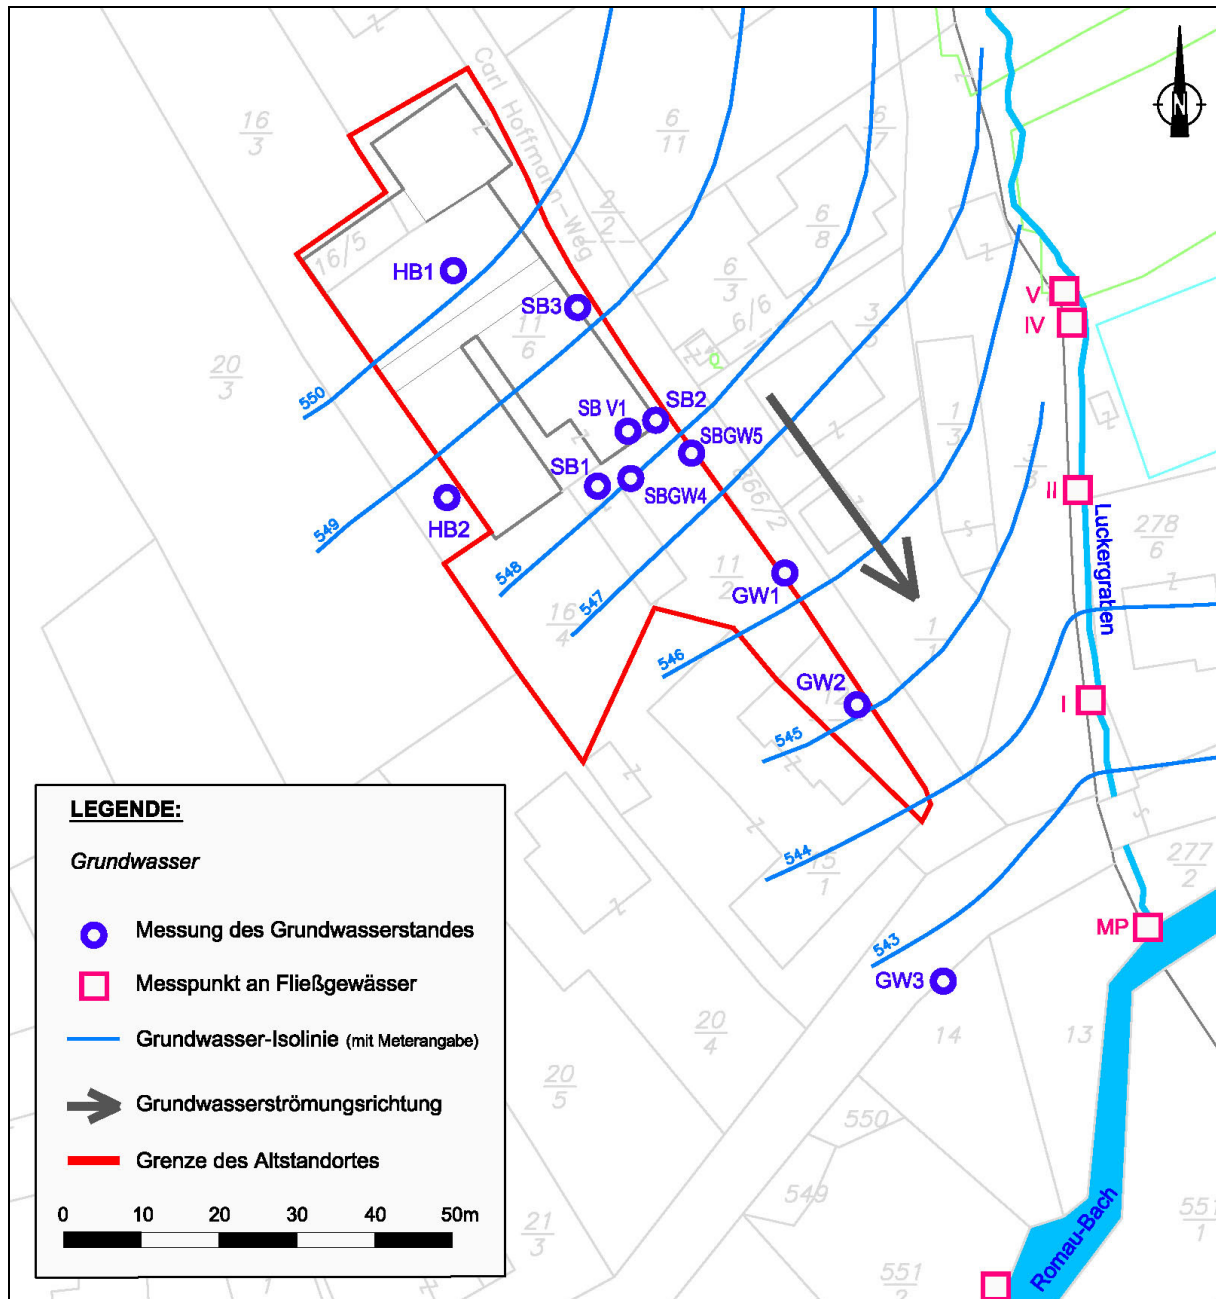
Abbildung 5: Darstellung der Lage der Grundwassermessstellen, der Grundwasserisohypsen und der Grundwasserfließrichtung vom 27.06.2006

Der Flurabstand des Grundwassers betrug im gesamten Bereich des Altstandortes zwischen 1,5 und 9 m. Beim zweiten, dritten und vierten Messtermin wurde eine eindeutige Grundwasserströmungsrichtung von Nordwest nach Süd-Südost ermittelt (vgl. Abbildung 5). Ein Zustrom vom Altstandort zum Luckergraben wurde nachgewiesen. Bei einem Hochwasserereignis im Juli 2006 verschwenkte die Strömungsrichtung kurzzeitig und floss von Nord nach Süd.

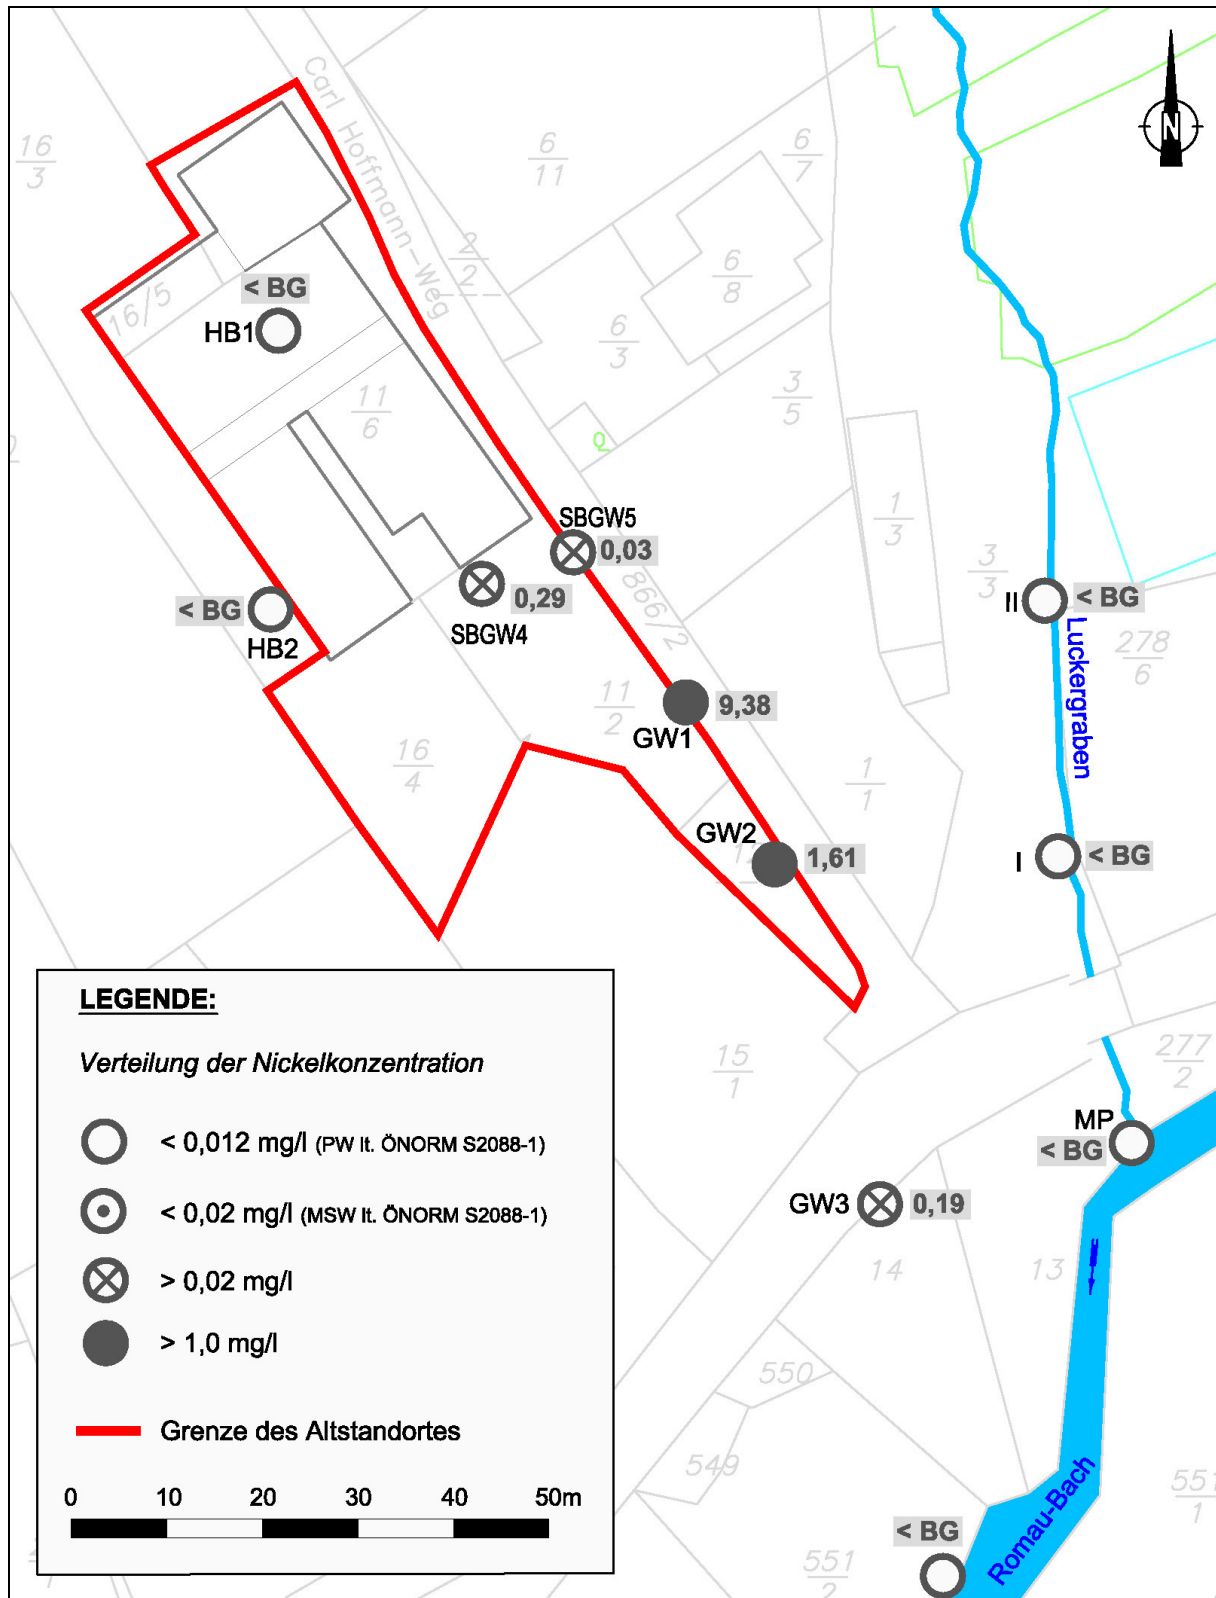
Abbildung 6: Verteilung des Schwermetalls Nickel – Mittelwerte der Grundwasserpumpproben der Messstellen bzw. Mittelwerte der Schöpfproben der Fließgewässer. (PW = Prüfwert, MSW = Maßnahmenschwellenwert)

Im Bereich der ehemaligen Aufbereitungsanlage wiesen die genommenen Feststoffproben erhöhte Schwermetallbelastung auf. Insbesondere Nickel wurde als Hauptkontaminant mit Prüfwertüberschreitungen beim Gesamtgehalt und Maßnahmen-schwellenwertüberschreitungen im Eluat ausgemacht.

In den 24-stündigen Pumpversuchen wurden in der Grundwassermessstelle GW1 Nickelkonzentrationen von max. 5,9 mg/l gemessen. Die mit dem Grundwasser im unmittelbaren Abstrom der Reinigungsanlage (Schadstofffahnenbreite ca. 6 m) durchschnittlich transportierte Fracht an Nickel kann mit 2 g/d abgeschätzt werden und ist trotz der hohen Nickelkonzentrationen als gering einzustufen.

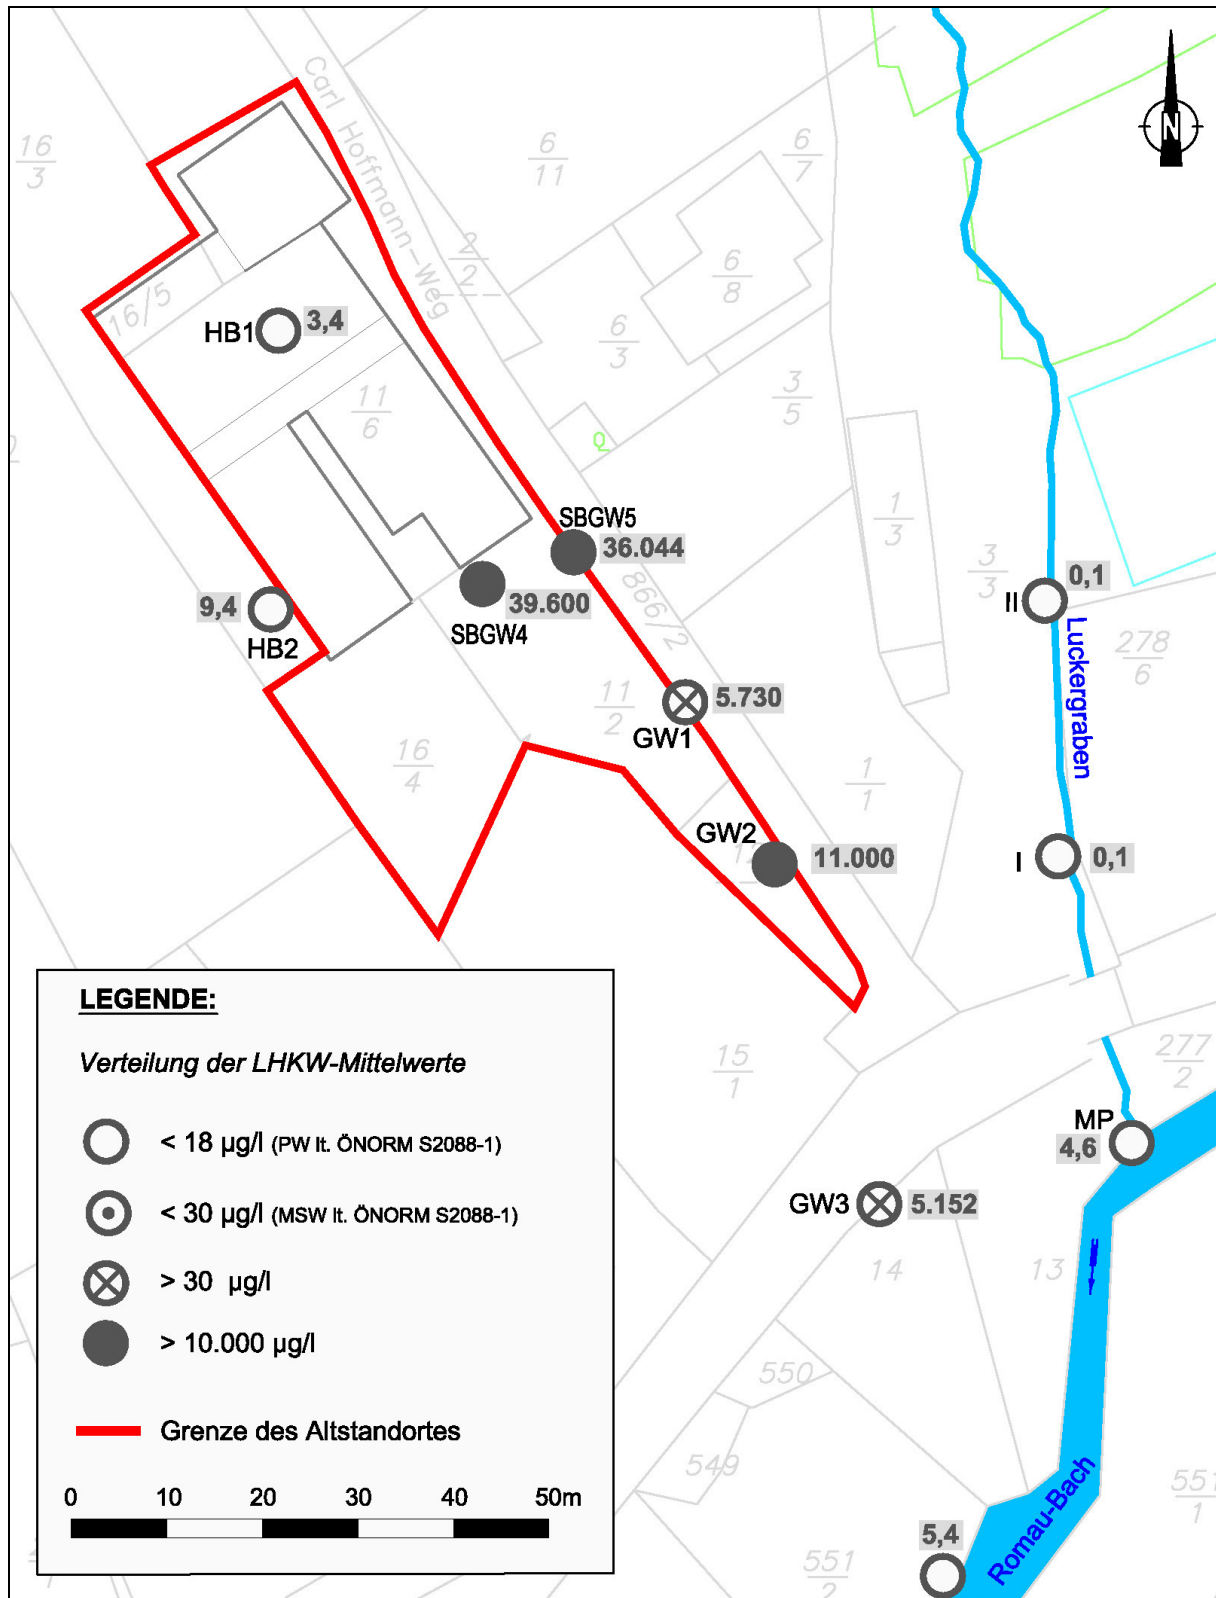
Abbildung 7: Verteilung der leichtflüchtigen halogenierten Kohlenwasserstoffe (LHKW) – Mittelwerte der Grundwasserpumpproben der Messstellen bzw. Mittelwerte der Schöpfproben der Fließgewässer. (PW = Prüfwert, MSW = Maßnahmenswellenwert)

Die mit Abstand massivste Kontamination wurde bei den Untersuchungen der Pumpproben auf leichtflüchtige halogenierte Kohlenwasserstoffe an allen Probenahmestellen des Altstandorts und im Abstrom festgestellt. Als Hauptkomponente der leichtflüchtigen halogenierten Kohlenwasserstoffe wurde eindeutig Tetrachlorethen nachgewiesen. In deutlich messbaren Konzentrationen traten dazu Trichlorethen und c-1,2,-Dichlorethen auf. Insgesamt wurde der Maßnahmenschwellenwert für leichtflüchtige halogenierte Kohlenwasserstoffe an 21 Pumpproben massiv überschritten. Die höchsten Konzentrationen lagen im Bereich der Entfettung/Galvanik bei Messstelle SBGW4 mit 135.000 µg/l und bei Messstelle SBGW5 mit rund 70.000 µg/l vor. Grundwasserstromabwärts war eine deutliche Abnahme der leichtflüchtigen halogenierten Kohlenwasserstoffe sichtbar (vgl. Darstellung der mittleren Konzentrationen in Abbildung 7). In den Hausbrunnen HB1 und HB2 kam es zu keiner Prüfwertüberschreitungen für leichtflüchtige halogenierte Kohlenwasserstoffe, allerdings wurde der Maßnahmenschwellenwert für die Summe Tetrachlorethen und Trichlorethen im HB2 zweimal und der Prüfwert im HB1 einmal überschritten. Die Analysen auf leichtflüchtige halogenierte Kohlenwasserstoffe in den Schöpfproben aus dem Luckergraben zeigten Werte nur in Spuren (max. 0,2 µg/l). Im Romaubach wurden an allen Messterminen deutliche Konzentrationen von rund 5 µg/l nachgewiesen.

Auch in den Proben des Pumpversuches wurden die massiven Konzentrationen an leichtflüchtigen halogenierten Kohlenwasserstoffen im Grundwasser aus dem Bereich des Altstandortes sowie dem des Abstroms mit mehreren 1.000 µg/l bestätigt. Deutlich sichtbar wird weiterhin aus der Tabelle 6, dass kein abnehmender Trend der Konzentrationen erkennbar war.

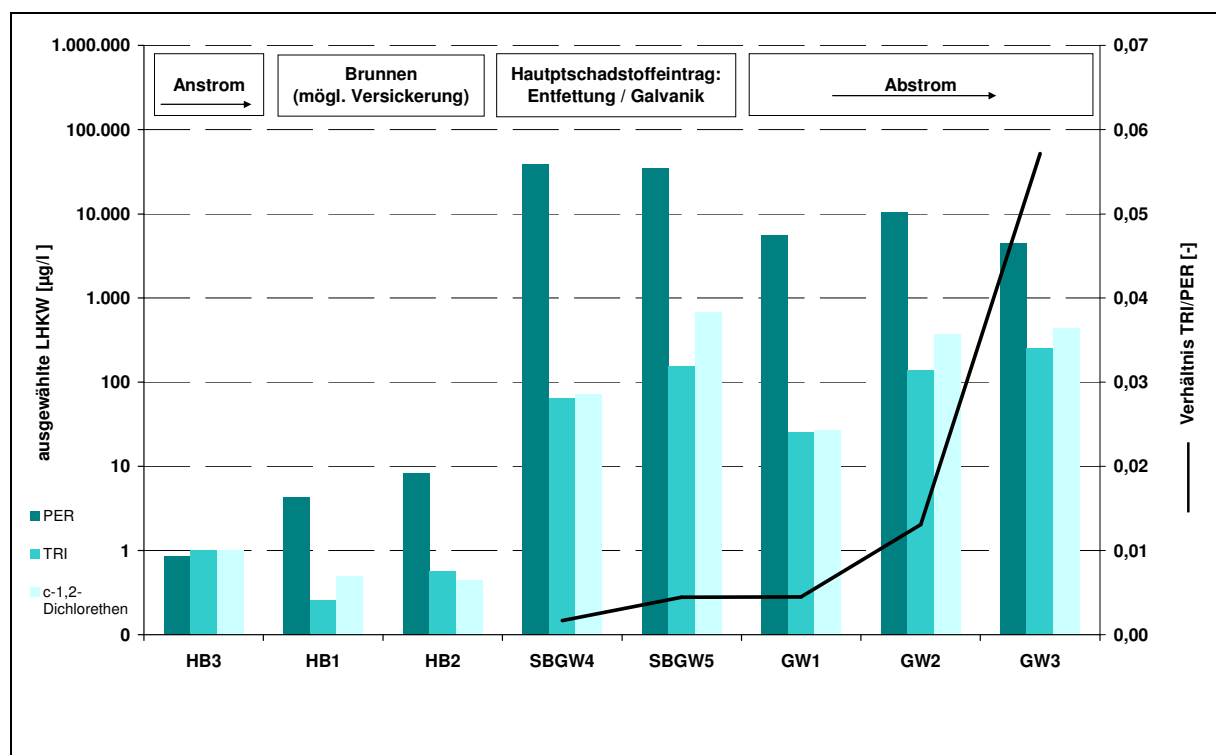
Abbildung 8: Konzentrationsverlauf der Mittelwerte ausgewählter leichtflüchtiger chlorierte Kohlenwasserstoffe (LHKW), sowie zugehörige Verhältnisse von Trichlorethen (TRI) zu Tetrachlorethen (PER).

Wie schon die Bodenluftuntersuchungen für den wasserungesättigten Bereich zeigten, bestätigten die Grundwasserpumpproben eine massive LHKW-Kontamination des wassergesättigten Untergrundes im Bereich der Entfettung und Galvanik. In Abbildung 8 sind die Mittelwerte der Konzentrationen von Tetra-, Tri- und c-1,2-Dichlorethen in Grundwasserabstromrichtung dargestellt. Es ist erkennbar, dass im Bereich der Entfettung und Galvanik die LHKW-Konzentration auf mehrere 10.000 mg/l sprunghaft ansteigt und damit dieser Bereich als Hauptschadstoffherd angesehen werden muss. Ausgehend von diesem Bereich haben sich die LHKW im Grundwasser ausgebreitet. In sämtlichen Abstrommessstellen wurden sehr hohe Tetrachlorethenkonzentrationen gemessen. Neben Tetrachlorethen wurden auch die für Tetrachlorethen typischen Abbauprodukte Trichlorethen und cis-1,2-Dichlorethen in auffälligen Konzentrationen nachgewiesen. Mit Entfernung vom Ort des Eintrags nahmen diese Abbauprodukte im Verhältnis zum Tetrachlorethen deutlich zu (vgl. Abbildung 8), was auf eine mikrobielle Dechlorierung hinweist.

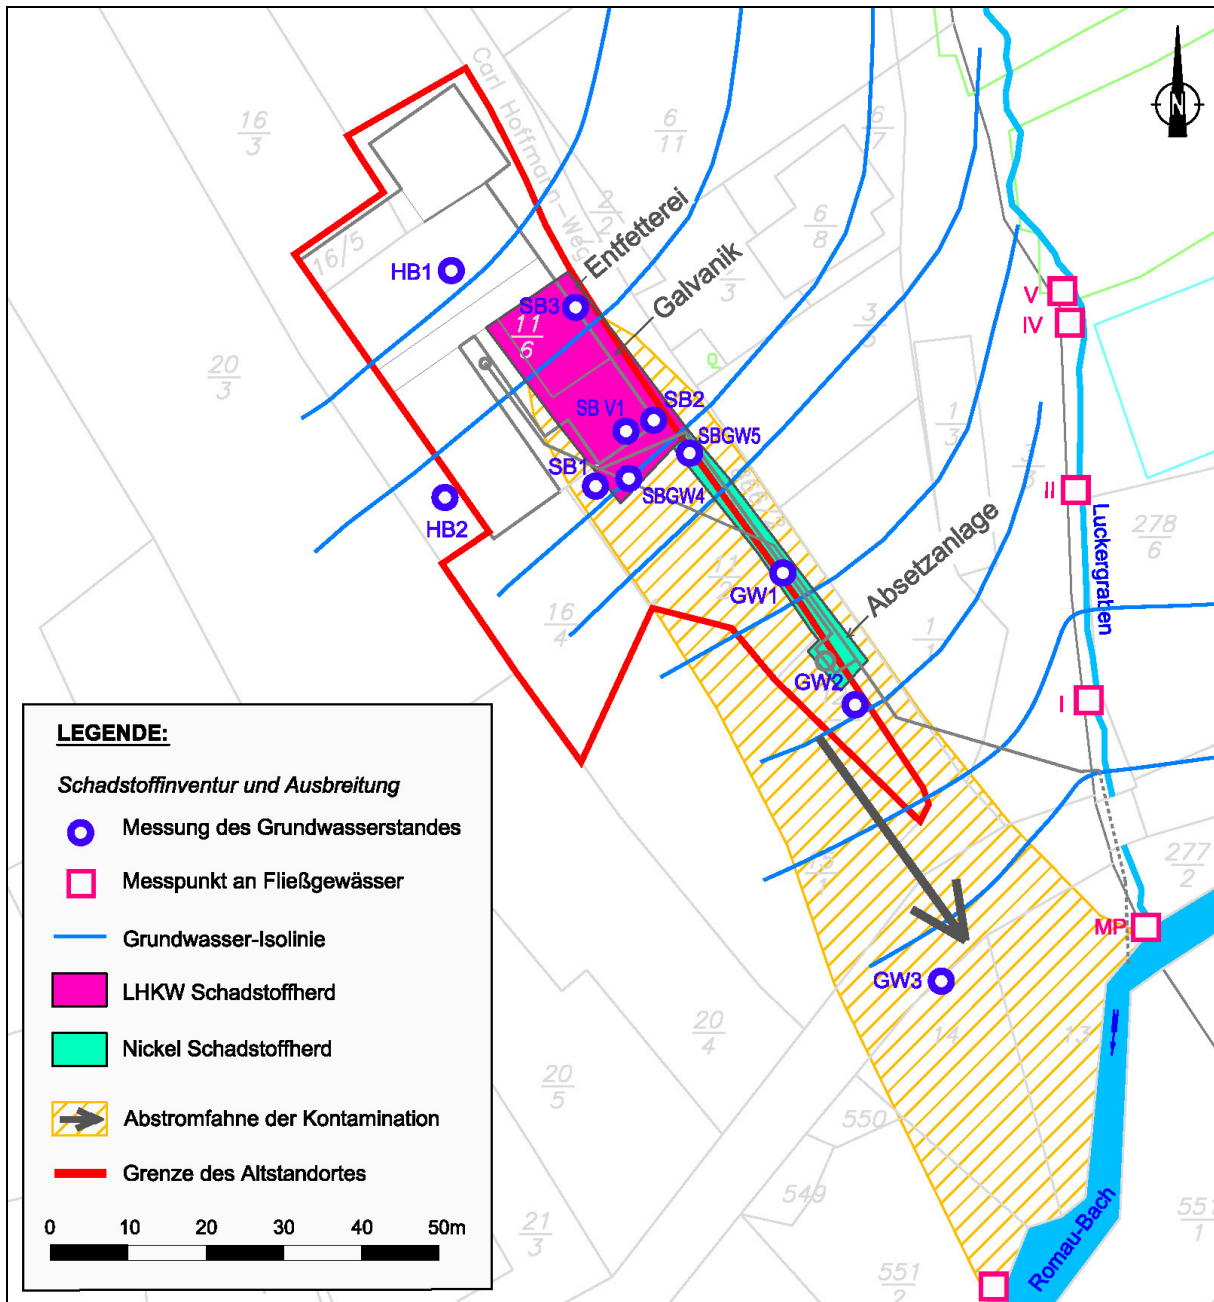
Abbildung 9: Schadstoffherde und abgeleitete Ausbreitung der Schadstofffahne

Im Rahmen der ersten Erkundung 1999 und 2000 wurde im Bereich der Entfettung und Galvanik ein massives Auftreten leichtflüchtiger chlorierter Kohlenwasserstoffe, insbesondere Tetrachlorethen, in der Bodenluft festgestellt. Demgegenüber zeigten die orientierenden Bodenluftuntersuchungen im Jahr 2005 LHKW-Konzentrationen nur in Spuren. Unter Betrachtung der weiteren Ergebnisse müssen die temporären Messungen aus dem Jahr 2005 als nicht plausibel angesehen werden. Die Bodenluftuntersuchungen an den stationären Messstellen im Jahr 2005 bestätigten die Messungen aus 1999 und 2000, dass der wasserungesättigte Untergrund im Bereich der Entfettung aber auch stromabwärts im Bereich der ehemaligen Absetzgrube mit leichtflüchtigen halogenierten Kohlenwasserstoffen stark verunreinigt ist. Die höchsten Konzentrationen mit rund 4.000 mg/m³ LHKW wurden im südlichen Gebäudebereich der ehemaligen Galvanik gemessen. Während des Absaugversuches konnte hier eine anhaltende Schadstoffnachlieferung bei > 200 mg/m³ festgestellt werden. Hauptbestandteil der leichtflüchtigen halogenierten Kohlenwasserstoffe war mit rund 90 % Tetrachlorethen. Insgesamt konnte aus den aktuellen Bodenluftuntersuchungen abgeleitet werden, dass im Umfeld der Galvanik und der Entfettung auf einer Fläche von rund 350 m² der wasserungesättigte Untergrund erheblich mit Tetrachlorethen und Trichlorethen verunreinigt ist (siehe Abbildung 9).

Es ist davon auszugehen, dass aktuell ein großer Schadstoffeintrag sowohl in das Grundwasser als auch in das Fließgewässer stattfindet. Insbesondere der Bereich der ehemaligen Galvanik und Entfettung der „Metallwarenfabrik Franke“ stellt eine erhebliche Gefahr für das Grundwasser dar.

- Aufgrund der vorhandenen Bebauung ist es nicht zielführend den belasteten Bereich der Galvanik und Entfettung auszuheben. Für diesen Bereich scheint die Sicherung des Schadensherdes, in Form der Durchführung einer passiv-hydraulischen Maßnahme, gut möglich. Zu prüfen wäre hierbei weiters welche Auswirkungen die unterirdischen Einbauten und der Keller auf die Umsetzung und die Wirksamkeit einer solchen Maßnahme haben. Die Schadstofffahne sollte sich durch die Sicherung des Schadensherdes sowie durch die bereits vorhandenen natürlichen Abbauvorgänge im Untergrund auf ein tolerierbares Maß begrenzen.
