19. November 2008

## Altlast N 50 „Betriebsdeponie Wilhelmsburger Eisenwerke“

### Beurteilung der Sanierungsmaßnahmen (§14 Altlastensanierungsgesetz)

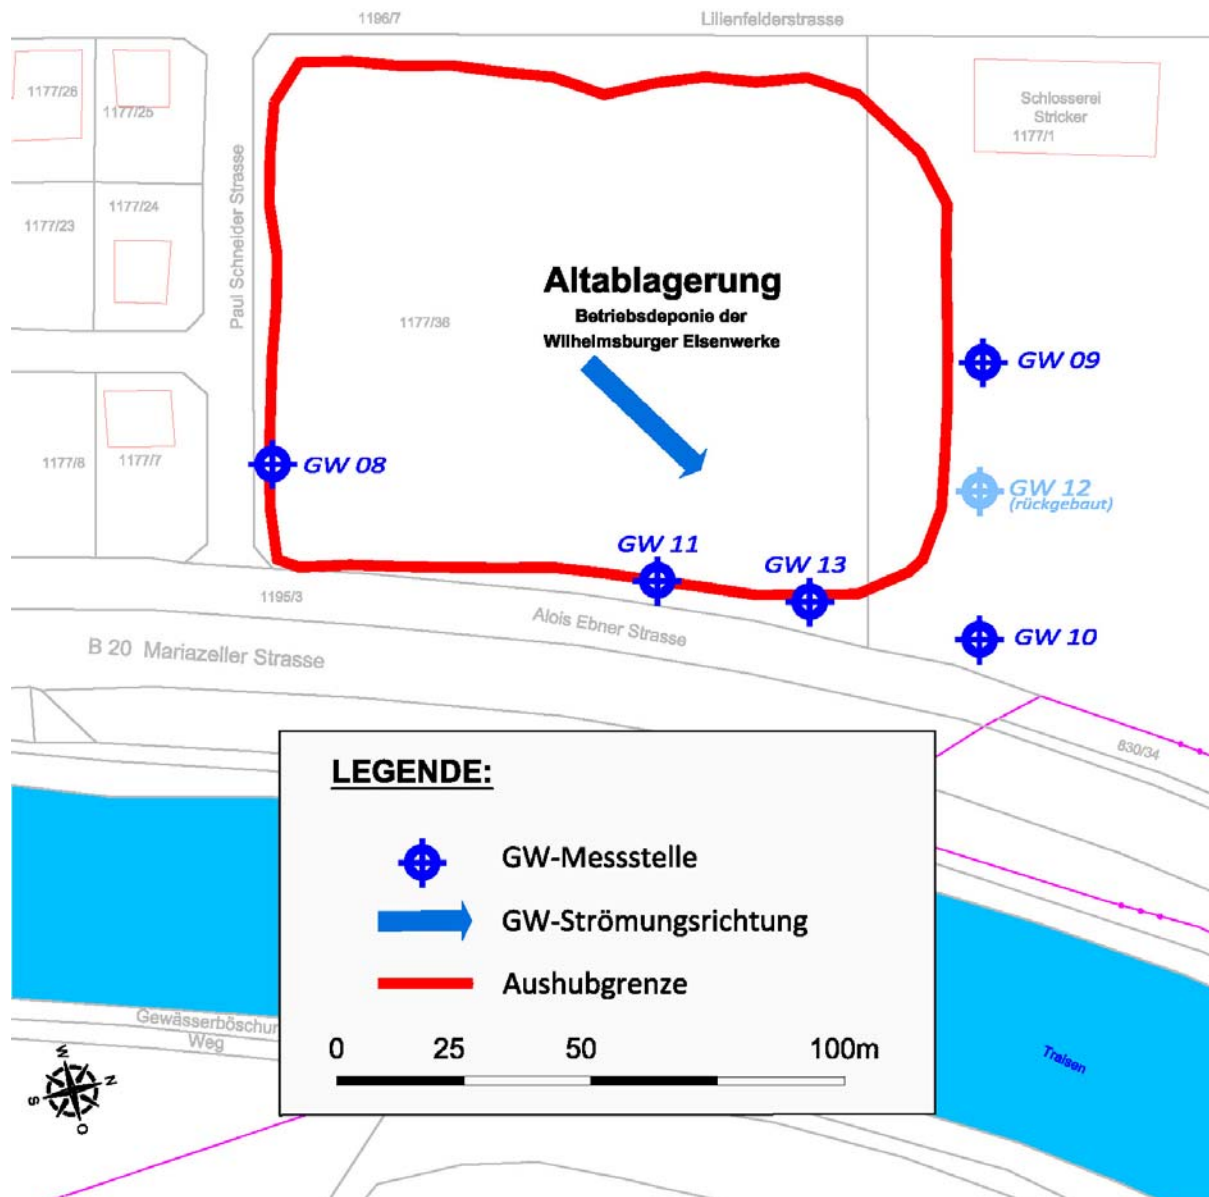
Abb.2: Aushubbereich und Lage der Grundwassermessstellen

Zwischen November 2003 bis Oktober 2004 wurden die gesamten Ablagerungen der Altlast sowie kontaminierter Untergrund ausgehoben und entsorgt. Der ausgehobene Bereich wurde anschließend bis 1 m über dem höchsten Grundwasserstand mit sauberem Material wiederverfüllt. In Abb.2 sind der Aushubbereich dargestellt sowie die für die Kontrolluntersuchungen zur Verfügung stehenden Grundwassermessstellen eingetragen.

Nach der Räumung wurde die Sohle in einem Raster von 10x10 m beprobt. Nach erfolgtem Nachweis der Einhaltung der vorgeschriebenen Grenzwerte (Bodenaushub gem. Deponieverord-

nung + Phenolindex < 0,1 mg/kg im Eluat) wurde der ausgehobene Bereich bis 1 m über den höchsten Grundwasserstand mit sauberem Material wiederverfüllt.

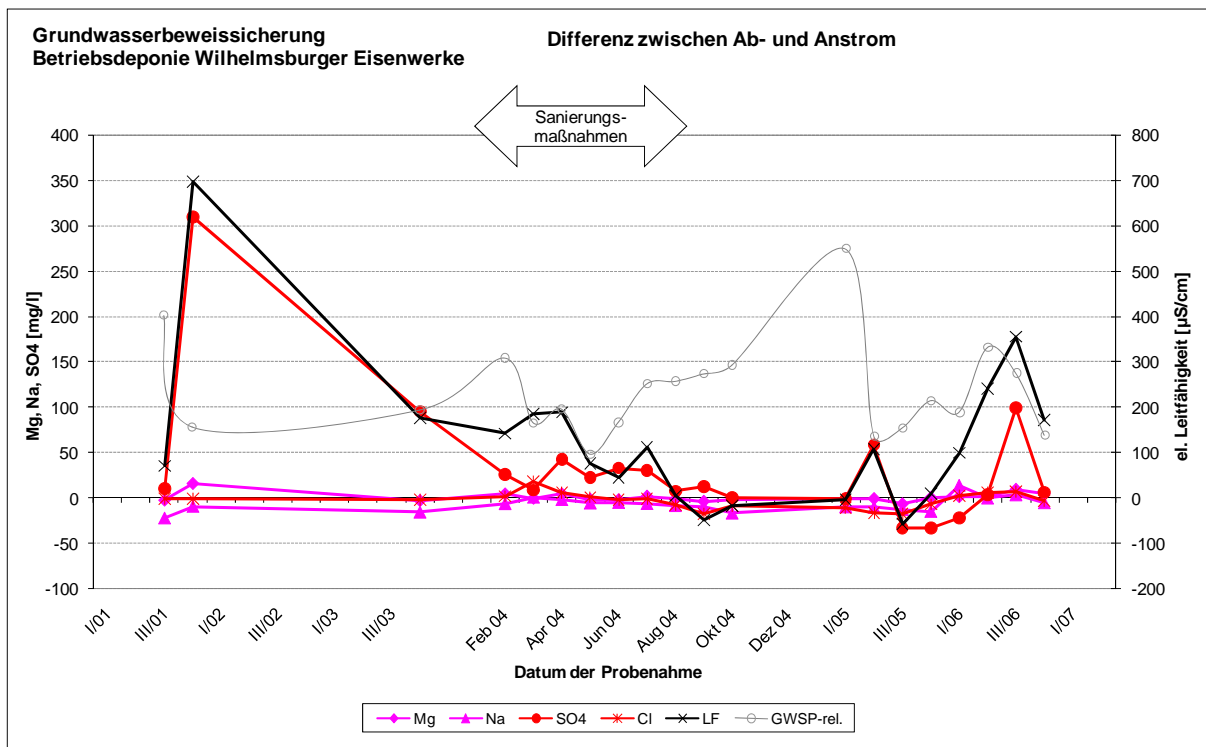
Abb.3: Grundwasserqualität ausgewählter Parameter, Vergleich Abstrom und Anstrom

Hinsichtlich des Grundwasserchemismus ist auch nach den Sanierungsmaßnahmen im Abstrom eine etwas erhöhte Mineralisierung feststellbar. In Abb.3 ist die Differenz ausgewählter Parameter zwischen Ab- und Anstrom dargestellt. Als Anstrom wurden die Daten der Grundwassermessstellen GW 04 und GW 05 herangezogen, den Abstrom definieren die Messstellen GW 08, 09, 10, 11 und 13.

Der scheinbar ansteigende Trend von Leitfähigkeit und Sulfat nach den Sanierungsmaßnahmen ist vor allem darauf zurückzuführen, dass diese Parameter in den Anstrommessstellen GW 05 und GW 06 einen stärker rückläufigen Trend zeigen. Die beiden Messstellen liegen im Abstrom der Altlast N 47 „Wilhelmsburger Eisenwerke“ an der zeitgleich Sanierungsmaßnahmen durchgeführt wurden. Nach den Sanierungsmaßnahmen wurden nur noch in untergeordnetem Ausmaß Prüfwertüberschreitungen an Sulfat, Magnesium und Natrium festgestellt. Vereinzelt wurden noch reduzierende Verhältnisse mit geringfügig erhöhten Ammonium- und/oder Nitritgehalten nachgewiesen.
