7. März 2023

## Altstandort „Verzinkerei Zimmermann Dornbirn“

### Gefährdungsabschätzung und Prioritätenklassifizierung

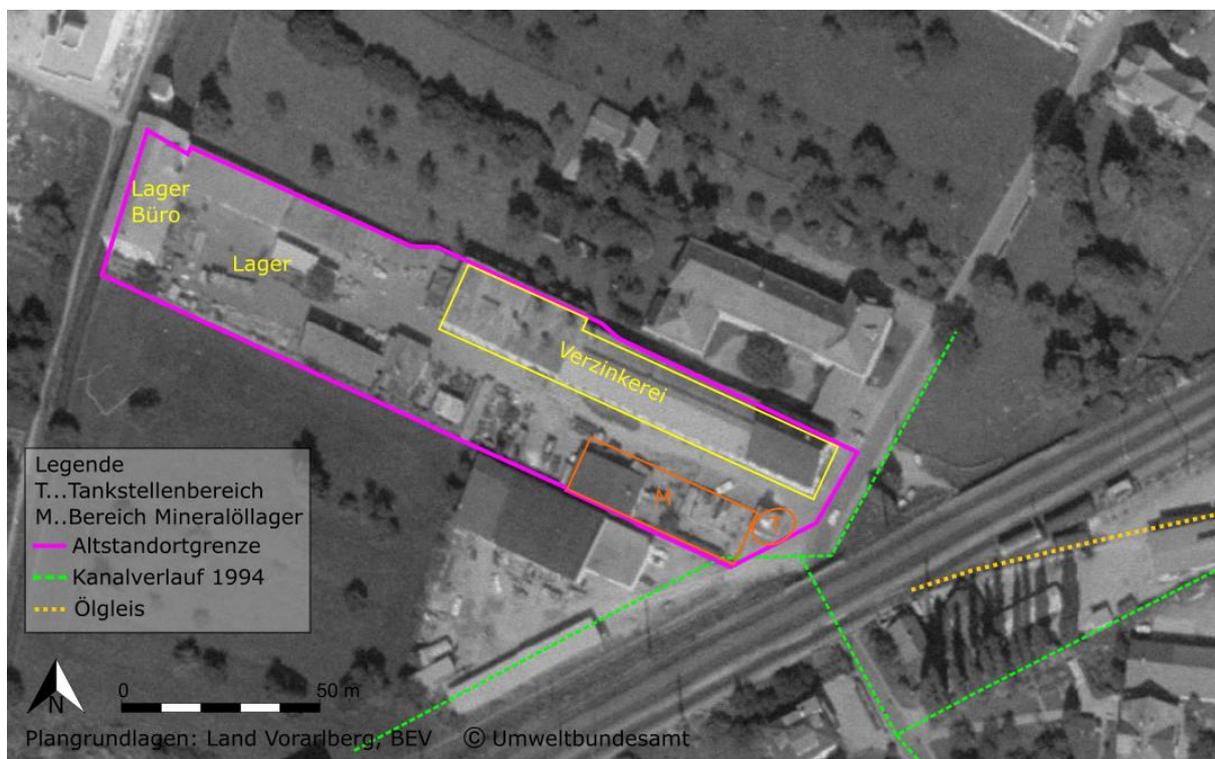
Abb.3: Lage der Betriebsanlagen auf dem Altstandort (Luftbild 1972)

Prüfwertüberschreitungen der Schwermetalle Zink, Blei, Cadmium und Kupfer wurden im Bereich des ehemaligen Produktionsgebäudes festgestellt, insbesondere in dessen nordwestlichem Teil, wo sich die Öfen und vermutlich die Verzinkungsbecken befanden (siehe Abbildung 3).

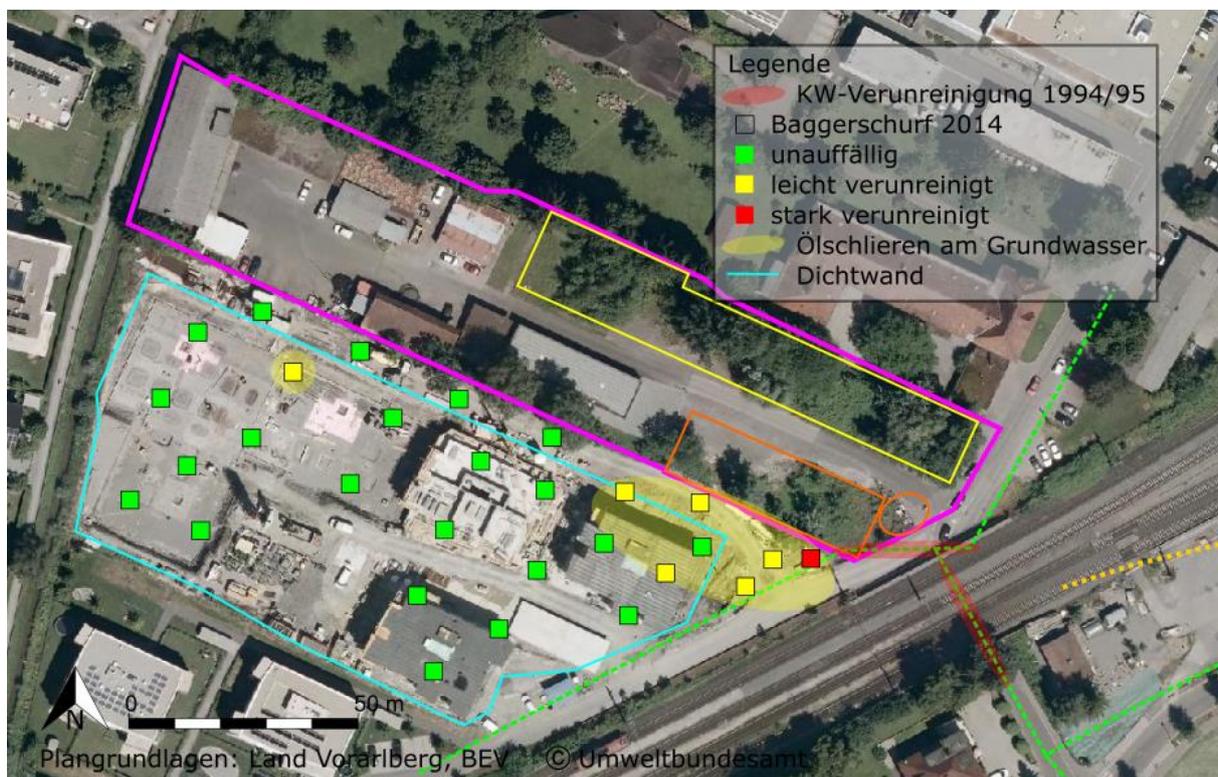
Abb.5: MKW-Verunreinigungen 1994, 1995 und 2014; Luftbild 2015

Im Jahr 1994 wurden im Zuge der Neuverlegung einer Wasserleitung durch die Bahnunterführung in ca. 1 m Tiefe ölkontaminiertes Erdreich beidseitig der Bahnlinie angetroffen. Das Sickerwasser in den Baugruben wies Ölschlieren und einen Mineralölgeruch auf. Bei Kanalbauarbeiten in der Schlachthausstraße wurde im Jahr 1995 im Nahbereich des Altstandortes ebenfalls ölkontaminiertes Erdreich in Tiefen von 1,5-3 m auf einer Grabungslänge von 25 m angetroffen. In beiden Fällen wurde ölverunreinigtes Erdreich ausgehoben und entsorgt.

Im Zuge der Errichtung der Wohnhausanlage unmittelbar südlich des Altstandortes wurde im Jahr 2014 im Grundwasserschwankungsbereich eine Mineralölkontamination festgestellt (Ölschlieren, teilweise stark erhöhte Mineralöl-Gehalte in der ungesättigten Zone). Die Baugrube wurde mittels Dichtwand umschlossen und das, innerhalb der Dichtwand befindliche, kontaminierte Material ausgehoben und entsorgt. Die Dichtwand verblieb im Untergrund.

Die Lage der 1994, 1995 und 2014 festgestellten Verunreinigungen sowie der Verlauf der Dichtwand sind schematisch in Abbildung 5 dargestellt.

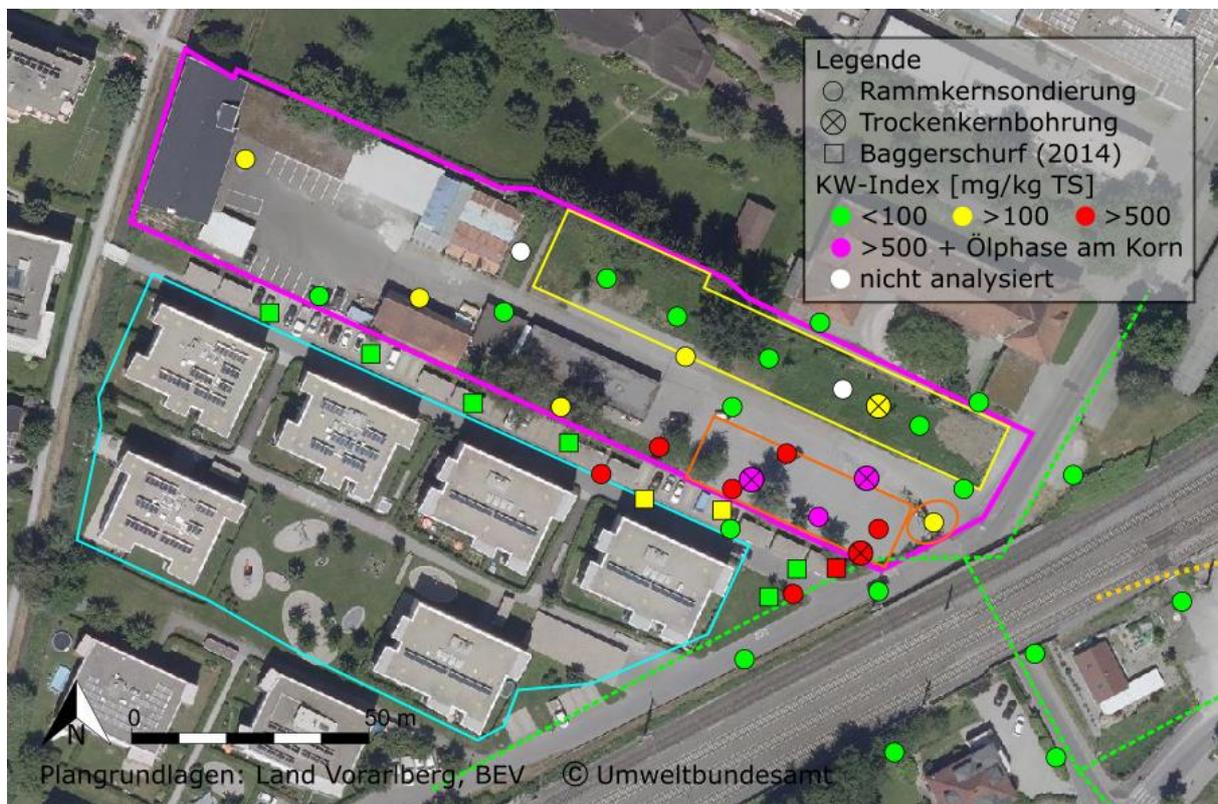
Abb.6: Feststoffuntersuchungen 2014 und 2019-2020; Luftbild 2020

Die Lage der Sondierungen und Bohrungen ist in Abbildung 6 ersichtlich. Die Untersuchungsergebnisse sind in den Tabellen 1 und 2 zusammengefasst. Die nicht angeführten Parameter waren nicht nachweisbar oder lagen in unauffälligen Messwertbereichen vor. Die Ergebnisse des KW-Index sind zusätzlich in Abbildung 6 dargestellt.

Mineralölgehalte (KW-Index) über dem Prüfwert der ÖNORM S 2088-1 wurden in 27 Proben bzw. an 16 Stellen in der ungesättigten Zone und/oder im Grundwasserschwankungsbereich gemessen. Bei 13 Proben lag der KW-Index auch über 500 mg/kg TS (Richtwert für erhebliche Verunreinigungen gem. [1]). Der Maximalwert lag bei rd. 3.200 mg/kg TS, der Mittelwert der 13 Proben bei rd. 1.200 mg/kg TS. Die erhöhten KW-Gehalte waren in den meisten Proben vorwiegend auf Mineralölkohlenwasserstoffe aus dem Mitteldestillatbereich (z.B. Diesel) zurückzuführen, bei einem Anteil der „mobilen“ Fraktion C<sub>10</sub>-C<sub>22</sub> von 70-90 % und deutlichen Anzeichen eines mikrobiellen Abbaus. In einigen Proben waren die erhöhten KW-Gehalte auf Kohlenwasserstoffe aus dem Schmierölbereich zurückzuführen (z.B. Motorenöl). Die erheblichen Kontaminationen wurden stellenweise bereits in geringer Tiefe von wenigen Dezimetern angetroffen. Die mittlere Mächtigkeit des erheblich verunreinigten Untergrundbereiches lag bei rd. 3 m.

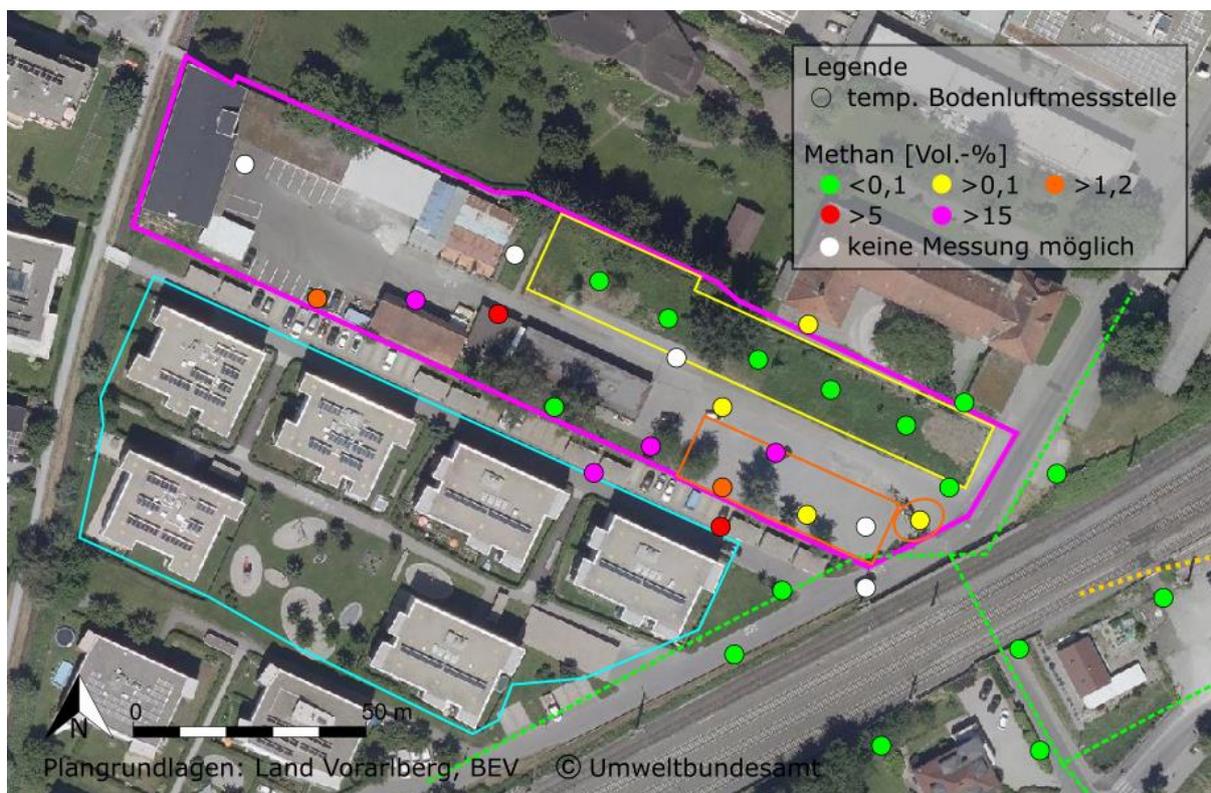
Abb.7: Methan-Gehalte in der Bodenluft; Luftbild 2020

Methan war an 12 der 27 Messstellen nachweisbar. Dabei lag an 2 Stellen ein Gehalt >5 Vol.-% vor (untere Explosionsgrenze gemäß ÖNORM S 2088-3), und an weiteren 4 Stellen ein Gehalt >15 Vol.-% (obere Explosionsgrenze gemäß ÖNORM S 2088-3). Der Sauerstoffgehalt lag an diesen Stellen unter der Bestimmungsgrenze (0,1 Vol.-%). Die Ergebnisse für Methan sind in Abbildung 7 dargestellt.

Vermutlich bedingt durch den mikrobiellen Abbau der MKW liegen vor allem im Bereich des Mineralöllagers erhöhte Kohlendioxid-Gehalte und hohe Methan-Gehalte vor. Die Methan-Gehalte mit einem Höchstwert von 66 Vol.-% überschreiten dabei stellenweise die untere, teilweise auch die

obere Explosionsgrenze, sodass lokal explosionsfähige Gasgemische bei Sauerstoffzutritt entstehen können.

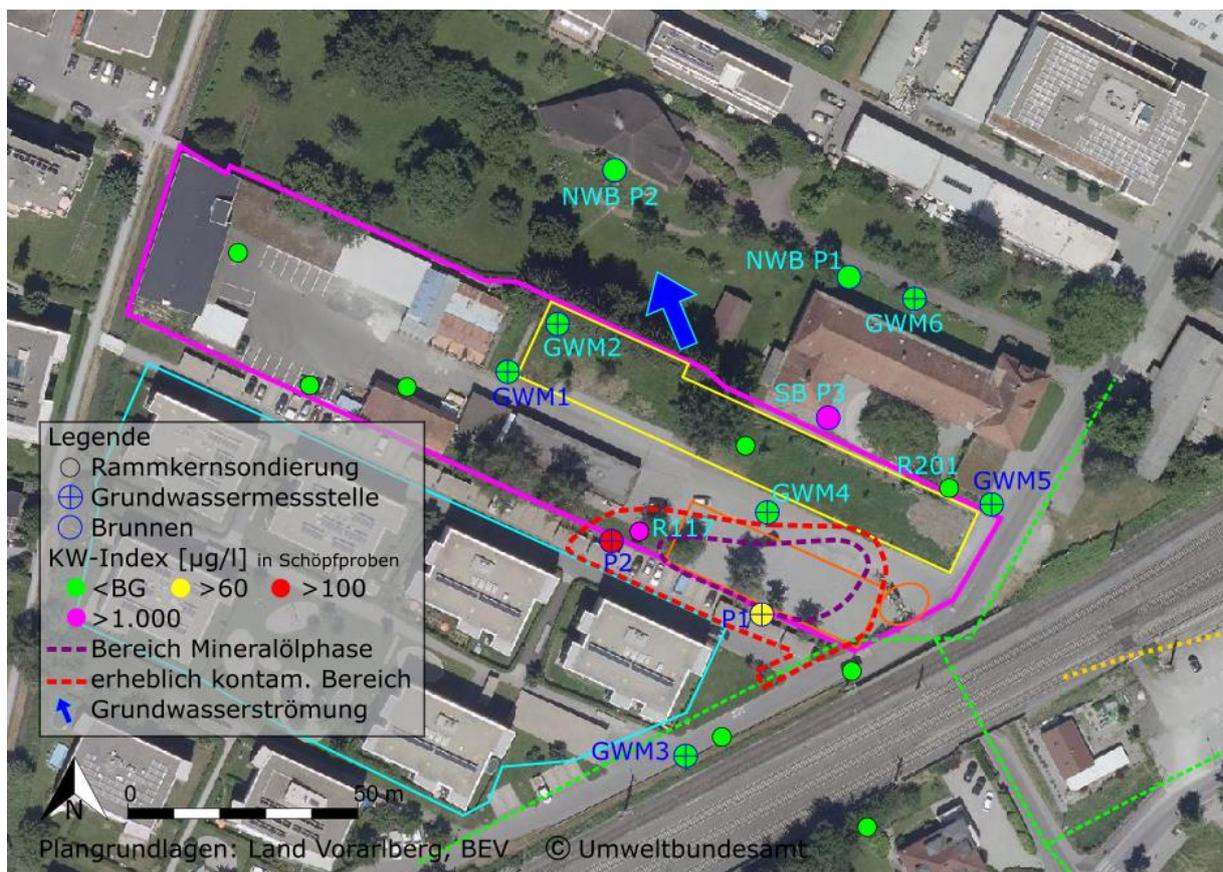
Abb.8: KW-Index in Grundwasserschöpfproben

Die Ergebnisse des KW-Index in Schöpfproben sind in Abbildung 8 zusammengefasst dargestellt (Maximalwert an der jeweiligen Probenahmestelle). Erhöhte KW-Gehalte wurden beim Pegel P2 an allen 5 Terminen gemessen (64-220 µg/l, Kohlenwasserstoffe aus dem Mitteldestillat- und Schmierölbereich), wobei alle Schöpfproben einen KW-Geruch aufwiesen. Beim Sickerbrunnen SB P3 wurde fauliger Geruch an den Schöpfproben wahrgenommen, und an 2 Terminen wurden KW-Werte von 150 µg/l bzw. 7.300 µg/l gemessen (Kohlenwasserstoffe aus dem Schmierölbereich). Beim Pegel P1 wurde einmalig mit 87 µg/l ein erhöhter KW-Wert gemessen (Kohlenwasserstoffe

aus dem Mitteldestillat- und Schmierölbereich), wobei die Schöpfproben teilweise einen H<sub>2</sub>S-Geruch oder KW-Geruch aufwiesen.

Bei der Messstelle GWM4 wurde mehrmals Mineralölgeruch an den Schöpfproben wahrgenommen, die KW-Werte lagen bei max. 58 µg/l. Bei den Messstellen GWM1, GWM2 und GWM3 wurde muffiger Geruch festgestellt, die Schöpfproben aus den übrigen Probenahmestellen waren unauffällig.
