18. März 2005

Altstandort "Trilager Lederfabrik"

Prioritätenklassifizierung (§14 Altlastensanierungsgesetz)

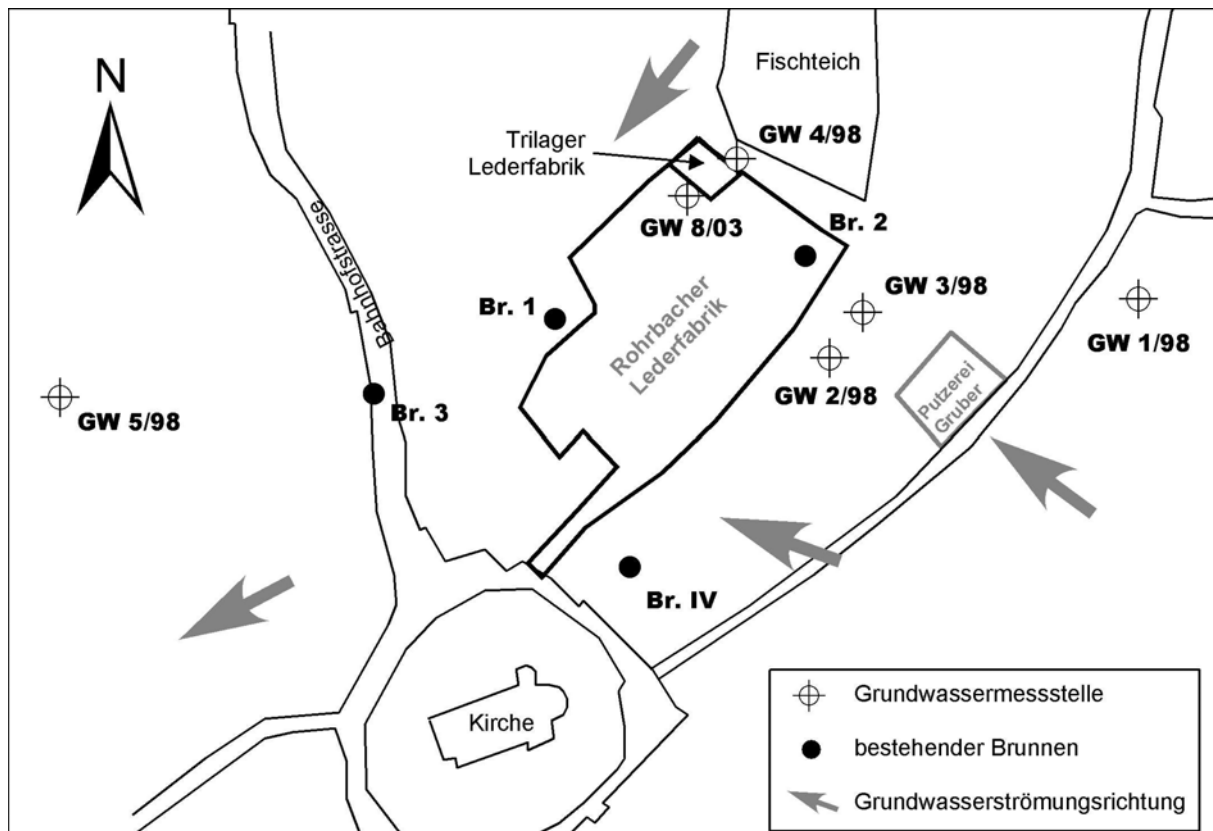
Abbildung 2: „Trilager Lederfabrik“ - Lage und Grundwasserfließverhältnisse

Der Grobgnais stellt einen Kluffgrundwasserleiter dar. Das Grundwasser im Bereich des Altstandortes ist zum Teil gespannt. Die Fließverhältnisse des Grundwassers sind kleinräumig differenziert, zeigen lokale Änderungen der Strömungsrichtung, die generell der ursprünglichen Geländemorphologie folgen (sh. Abbildung 2) und werden durch die Ausrichtung der Klüfte im Gneis beeinflusst. Aus den nördlichen Hangbereichen ist ein Zufluss von Grundwasser in den Bereich des Altstandortes gegeben. Einer unterhalb des Altstandortes ausgebildeten Geländemulde folgend schwenkt die Grundwasserfließrichtung in weiterer Folge generell in Richtung Südwesten. Der Flurabstand des Grundwassers beträgt rund 2 bis 4 m.

Auf Grund der Ergebnisse von Bodenluftuntersuchungen bzw. der Untersuchung von Wasserproben aus Rammkernsondierungen im Jahr 1999 hat sich der Nachweis ergeben, dass im Bereich der ehemaligen Elektrowerkstatt der „Rohrbacher Lederfabrik“ weiterhin eine erhebliche Verunreinigung des Untergrundes durch CKW gegeben ist. An den Wasserproben zeigten sich im Vergleich mit den Maßnahmenschwellenwerten der ÖNORM S 2088-1 für Grundwasser (Summe CKW: 30 µg/l; Summe aus Tri- und Tetrachlorethen: 10 µg/l) vor allem für cis-1,2-Dichlorethen (max. 3.200 µg/l) aber zum Teil auch für Trichlorethen (max. 130 µg/l) stark erhöhte Messwerte. Auf Grund der bisher vorliegenden Erkundungsergebnisse und Berichte kann die Größenordnung des kontaminierten Bereiches mit rund 500 m² abgeschätzt werden (sh. Abbildung 2).

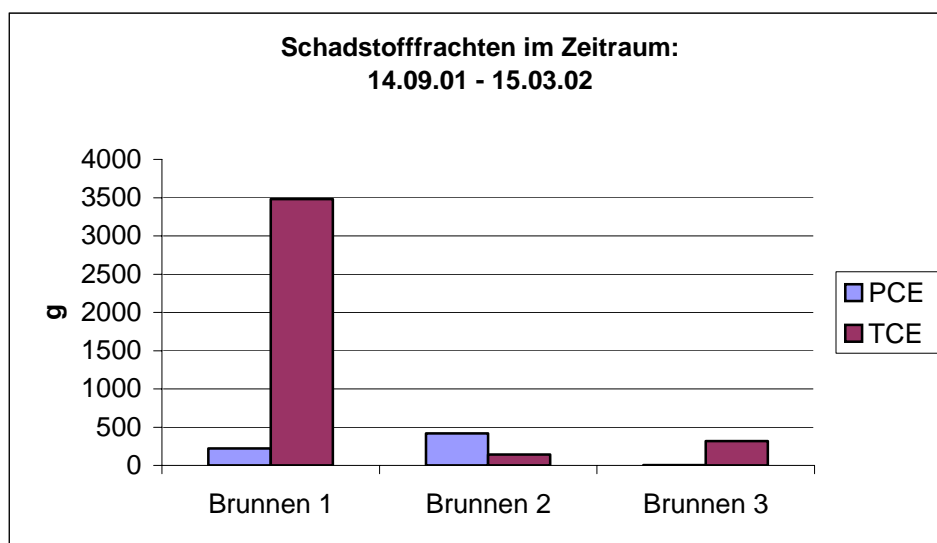
Abbildung 3: Schadstofffrachten der Sanierungsbrunnen im Bereich der Altlast „Rohrbacher Lederfabrik“

In Abbildung 3 sind für den Zeitraum von September 2001 bis März 2002 die Schadstofffrachten für Tetrachlorethen und Trichlorethen in Bezug auf die einzelnen Brunnen (Fördermengen: Brunnen 2 - 822 m³; Brunnen 1 – 2.598 m³; Brunnen 3 – 466 m³) dargestellt. In diesem Zeitraum war insgesamt durchschnittlich eine tägliche Schadstofffracht von 3,5 g Tetrachlorethen und 22 g Trichlorethen gegeben.
