27. Dezember 2021

## Altstandort „Bäckerei Hebenstreit“

### Gefährdungsabschätzung und Prioritätenklassifizierung

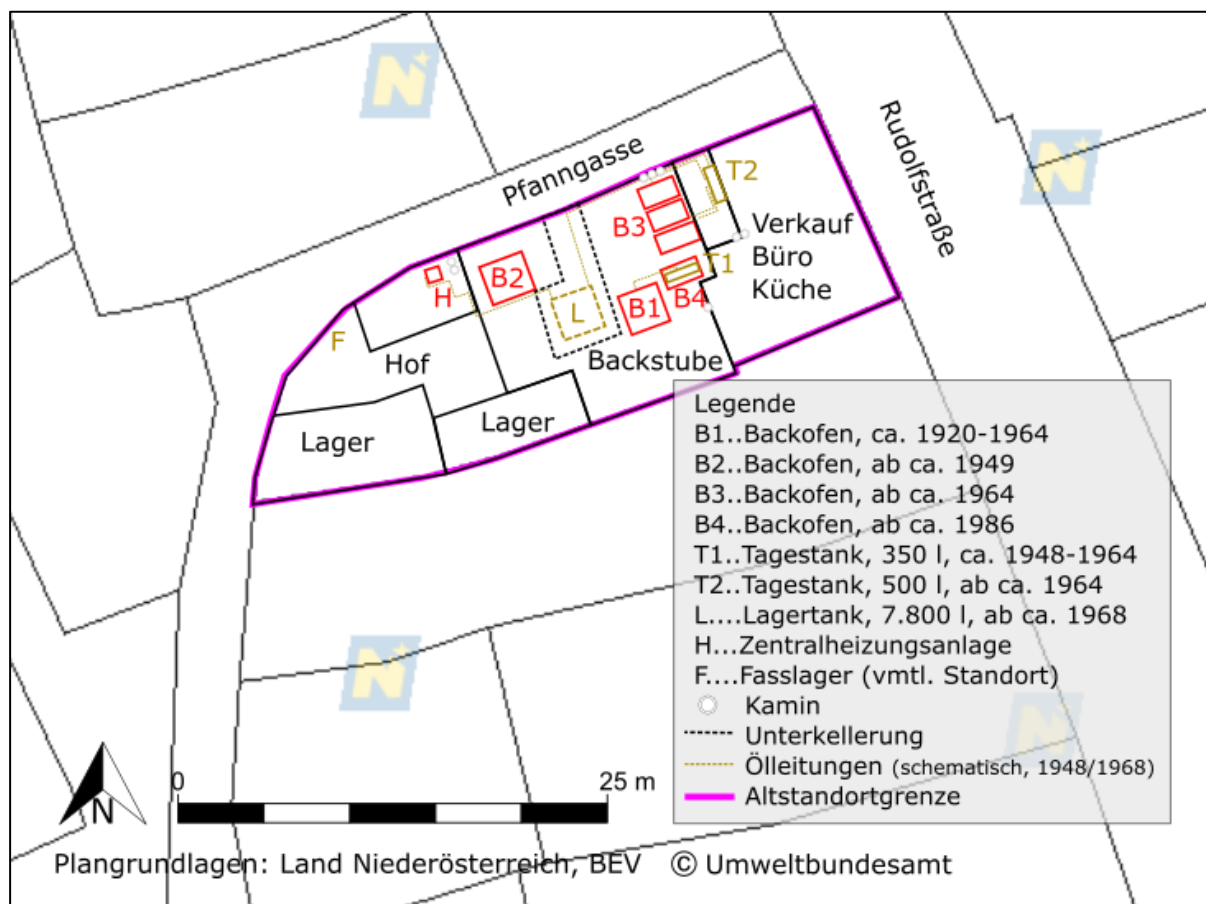
Abb.3: Lage der Betriebsanlagen auf dem Altstandort

Bodenluftuntersuchungen, welche mit Passivsammlern („Gore-Sorber“) im März 1998 in der Backstube durchgeführt wurden, zeigten leicht erhöhte  $\Sigma$ KW-Werte bis 68 mg/m<sup>3</sup> im Bereich der Backöfen (B3 in Abb. 3).

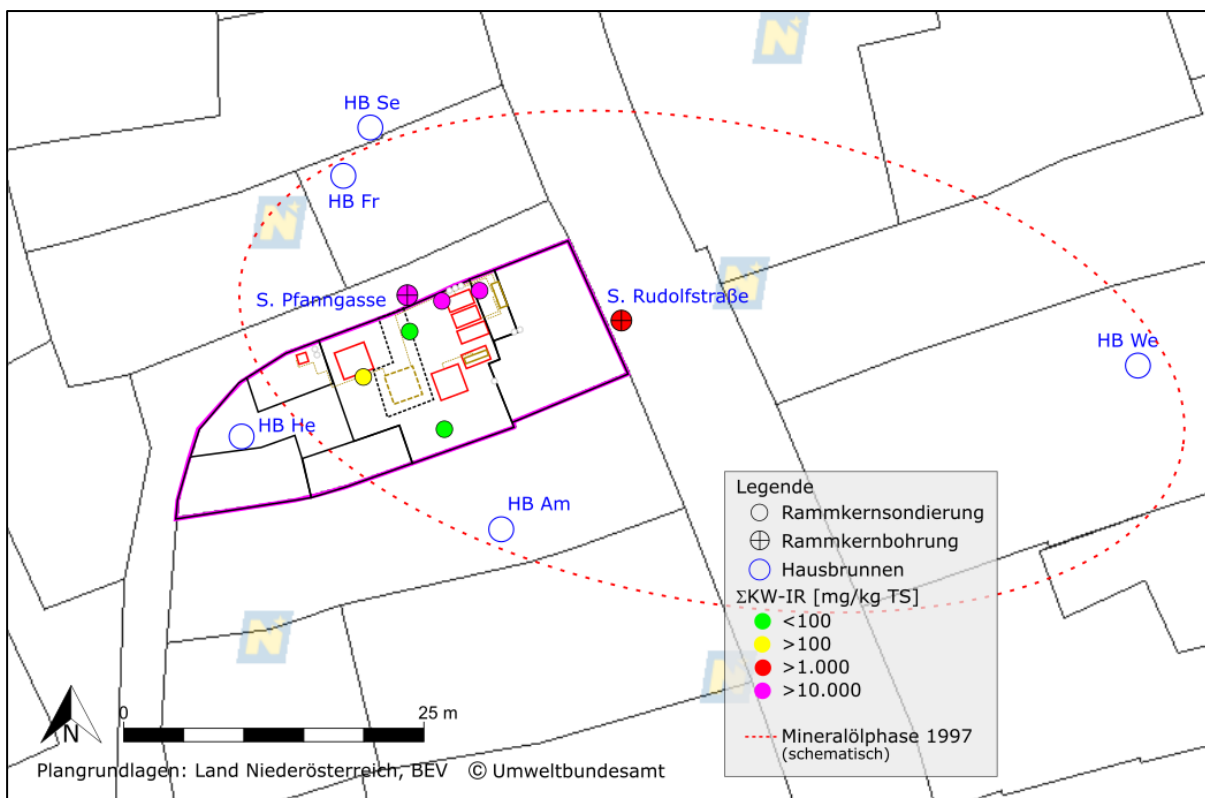
Abb.5: Lage der Untergundaufschlüsse und MKW-Gesamtgehalte 1999/2001

Im Herbst 1999 wurden im Bereich der Backstube 5 Rammkernsondierungen bis max. 6 m Tiefe durchgeführt. Das Grundwasser wurde nicht angetroffen. Insgesamt 23 Untergrundproben wurden hinsichtlich des Gesamtgehalts an Mineralölkohlenwasserstoffen analysiert (vermutlich  $\Sigma$ KW-IR). KW-Gehalte >1.000 mg/kg TS wurden in 6 Proben an 2 Stellen im Bereich der Backöfen und des Tagestanks ab 1 m Tiefe bis zur jeweiligen Endteufe in 5 bzw. 6 m festgestellt. Der Maximalwert wurde mit rd. 30.000 mg/kg TS bestimmt. Die Lage der Sondierungen und die KW-Gehalte sind in Abbildung 5 dargestellt.

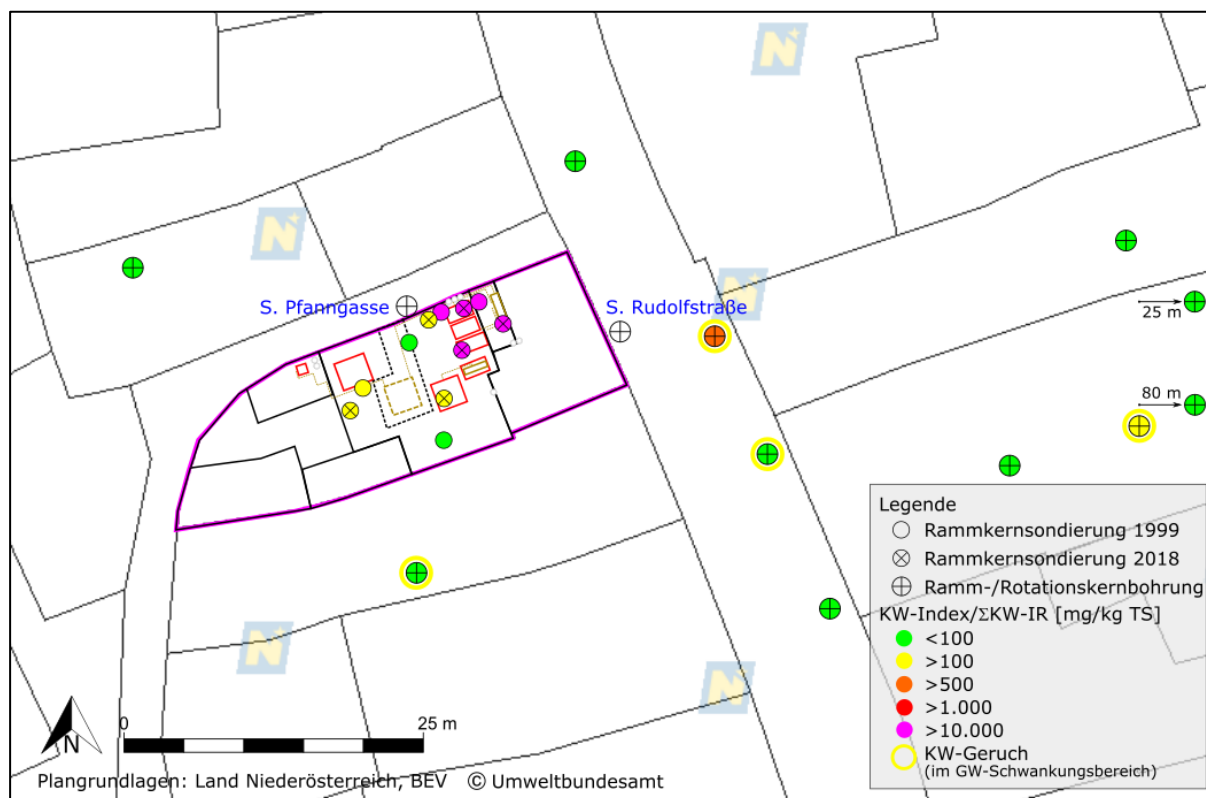
Abb.6: Lage der Untergrundaufschlüsse und MKW-Gesamtgehalte 1999 und 2018-2020

Mineralölgehalte (KW-Index) über dem Prüfwert der ÖNORM S 2088-1 (100 mg/kg TS) wurden in 15 Proben bzw. an allen 6 Stellen gemessen. Bei 12 Proben lag der KW-Index auch über 500 mg/kg TS (Richtwert für erhebliche Verunreinigungen gem. [1]) bzw. bei 5 Proben bei mehr als 10.000 mg/kg TS. Der Maximalwert lag bei rd. 34.000 mg/kg TS in einer Probe aus der Tiefenstufe 0,15-1,0 m. Die erhöhten Gehalte waren durchwegs auf Mineralölkohlenwasserstoffe aus dem Mitteldestillat- und dem Schmierölbereich zurückzuführen, entsprechend Heizöl Leicht. Der Anteil der „mobilen“ Fraktion C<sub>10</sub>-C<sub>22</sub> lag bei etwa 50 %. Das Heizöl wies deutliche Anzeichen eines mikrobiellen Abbaus auf.

Die Analysenergebnisse für den KW-Index (zusammen mit den Werten des ΣKW-IR aus 1999) sind in Abbildung 6 dargestellt.

In der Messstelle östlich der Backöfen wurde durch den Parameter ΣBTEX mit 9,5 mg/m<sup>3</sup> der Prüfwert der ÖNORM S 2088-1 (5 mg/m<sup>3</sup>) überschritten. An gleicher Stelle wurde für den Parameter ΣKW<sub>C5-C10</sub> ein Wert von 33 mg/m<sup>3</sup> gemessen (Prüfwert: 50 mg/m<sup>3</sup>).

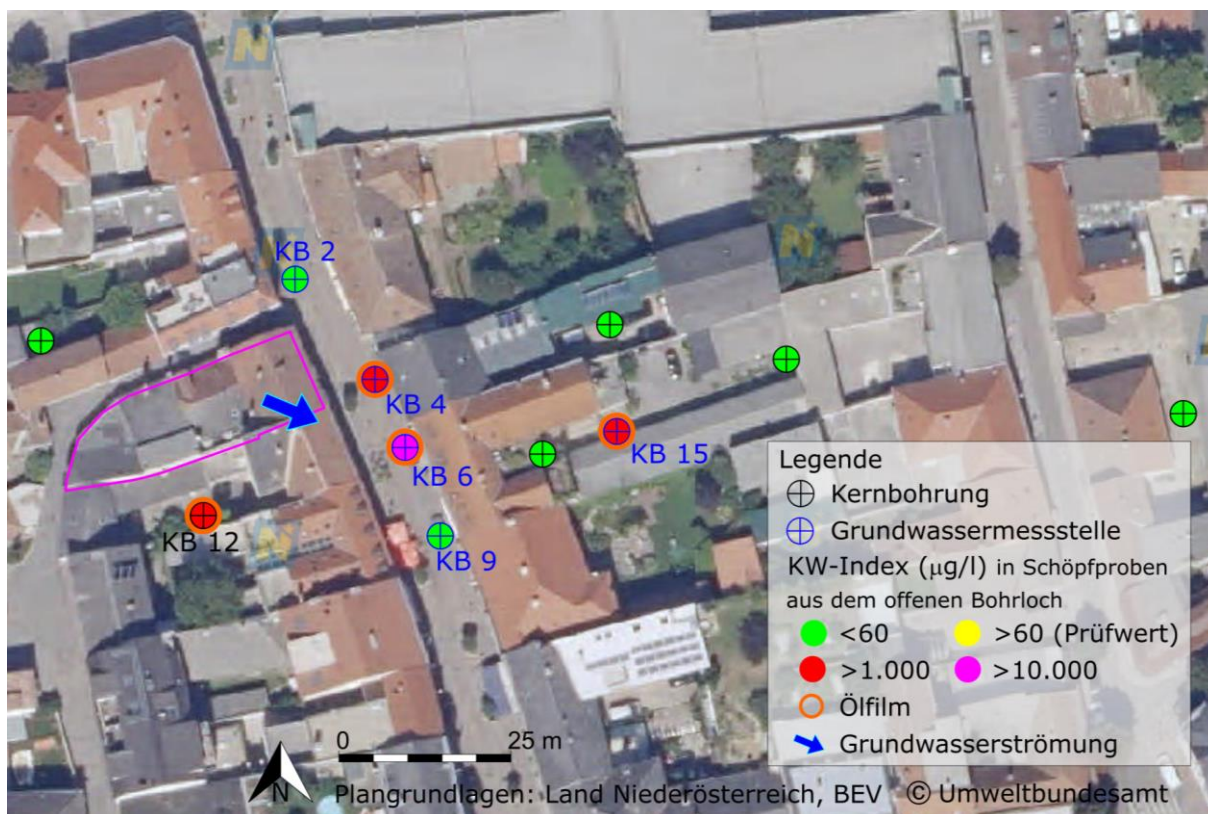
Abb.7: KW-Index in Schöpfproben aus dem offenen Bohrloch (Luftbild 2018)

Die Schöpfproben aus den Bohrungen KB6, KB12 und KB15 wiesen einen KW-Geruch und einen Ölfilm auf. In der Bohrung KB4 wurde ein Ölfilm am Sedimentkorn im Grundwasserschwankungsbereich festgestellt. Dementsprechend lagen in den Schöpfproben deutlich über dem Prüfwert der ÖNORM S 2088-1 für den KW-Index (60 µg/l) liegende Messwerte zwischen 1.600 µg/l und 32.000 µg/l vor. Die übrigen Schöpfproben im An- und Abstrom des Standorts waren unauffällig. Die Ergebnisse des KW-Index in Schöpfproben aus dem offenen Bohrloch sind in Abbildung 7 dargestellt.

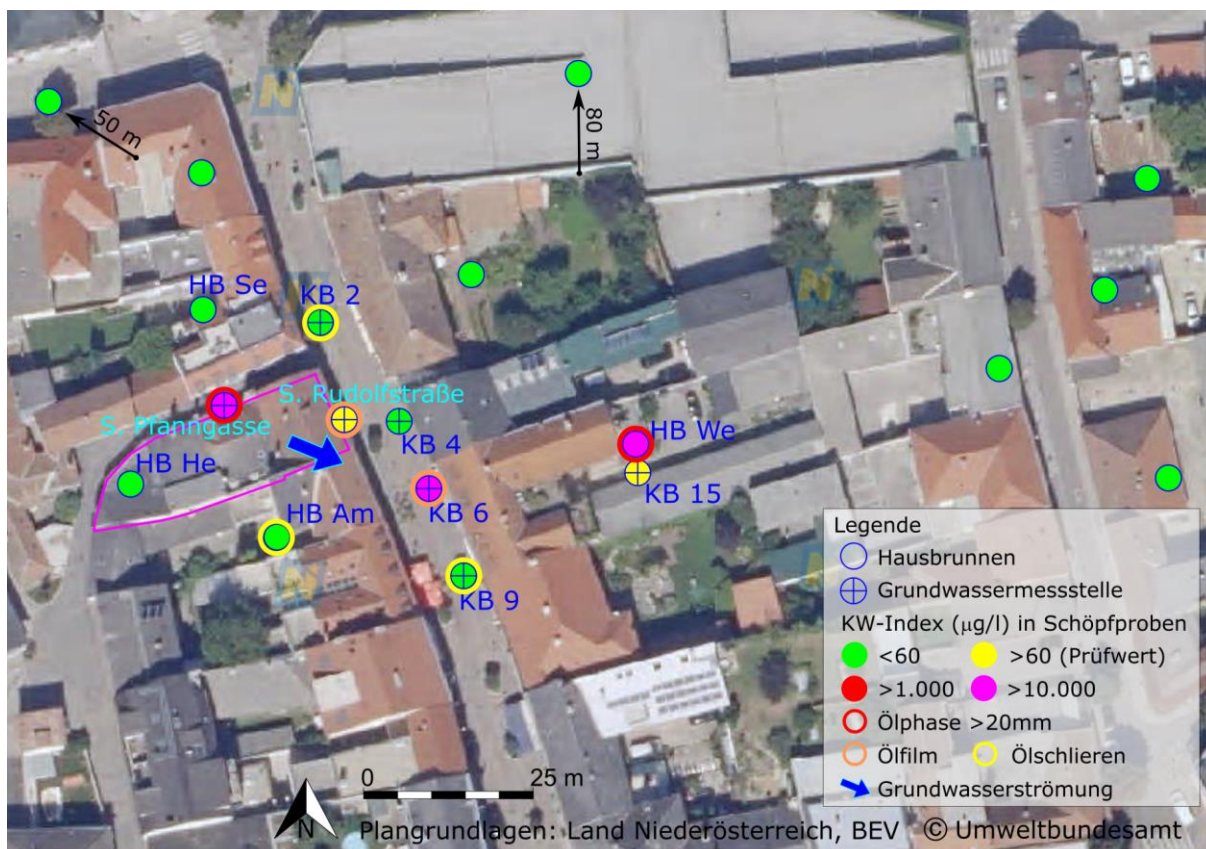
Abb.8: KW-Index in Grundwasserschöpfproben (Luftbild 2018)

Die Ergebnisse des KW-Index in den Schöpfproben aus den Brunnen und Grundwassermessstellen sind in Abbildung 8 mit dem jeweiligen Maximalwert dargestellt.

Bei den Probenahmestellen S. Pfanngasse, S. Rudolfstraße, KB6 und Brunnen „We“ sowie fallweise beim Brunnen „Am“ und den Messstellen KB4, KB9, KB12 und KB15 wurde KW-Geruch wahrgenommen. Aromatische Kohlenwasserstoffe (BTEX) waren in den Schöpfproben im Regelfall nicht nachweisbar.

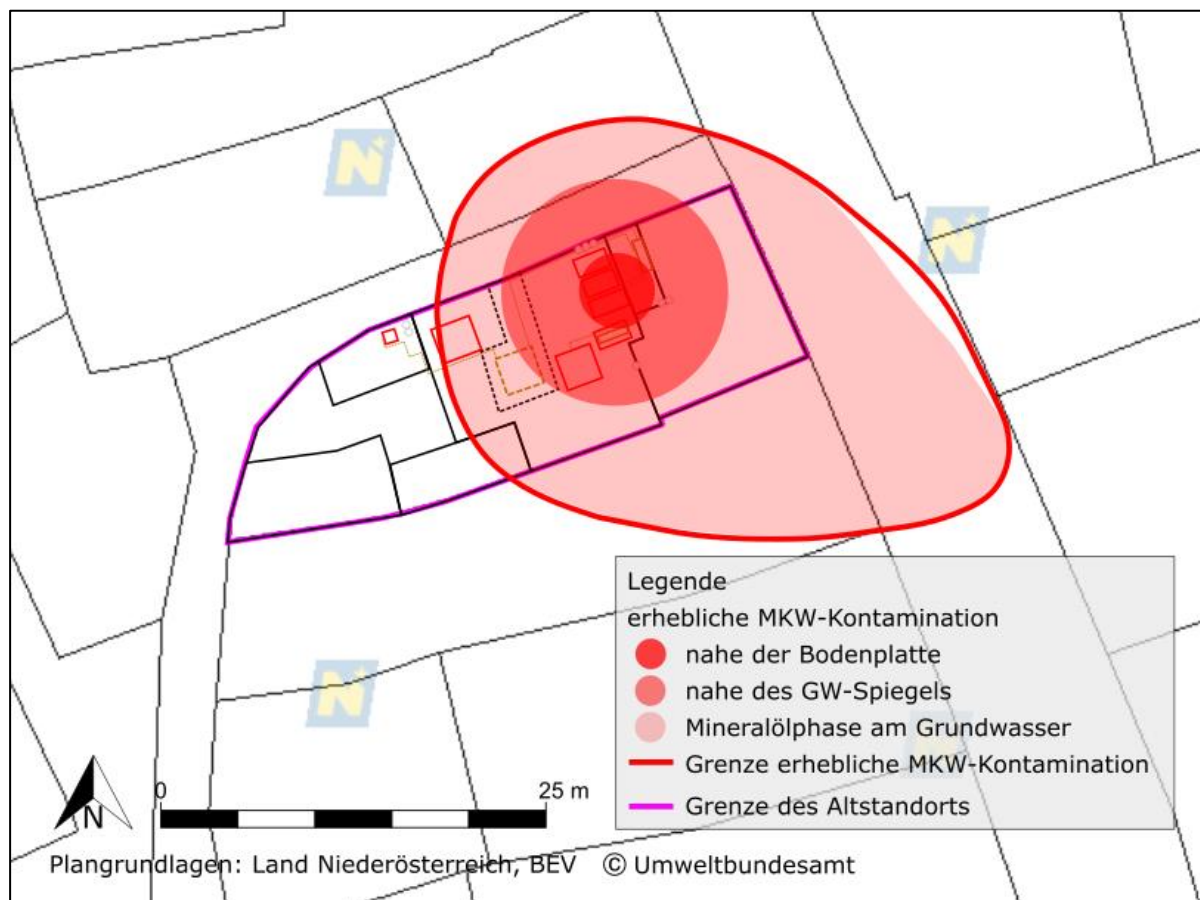
Abb.9: Schadensbild

Am Grundwasser schwimmt im Bereich des Altstandorts eine Mineralölphase auf, die unmittelbar nördlich der Backstube eine Mächtigkeit im Zentimeter- bis Dezimeter-Bereich aufweist und im unmittelbaren Abstrom als Ölfilm auftritt. Die von Mineralölphase am Grundwasser betroffene Fläche kann mit rd. 750 m<sup>2</sup> abgeschätzt werden.

Das Volumen des erheblich kontaminierten Untergrundbereiches wird in einer Größenordnung von 1.000 m<sup>3</sup> abgeschätzt, davon etwa 60 % in der ungesättigten Zone unter der Backstube.

Das Schadensbild ist in Abbildung 9 dargestellt.
