4. Juni 2004

Altstandort „Putzerei Szöts“

Prioritätenklassifizierung (§14 Altlastensanierungsgesetz)

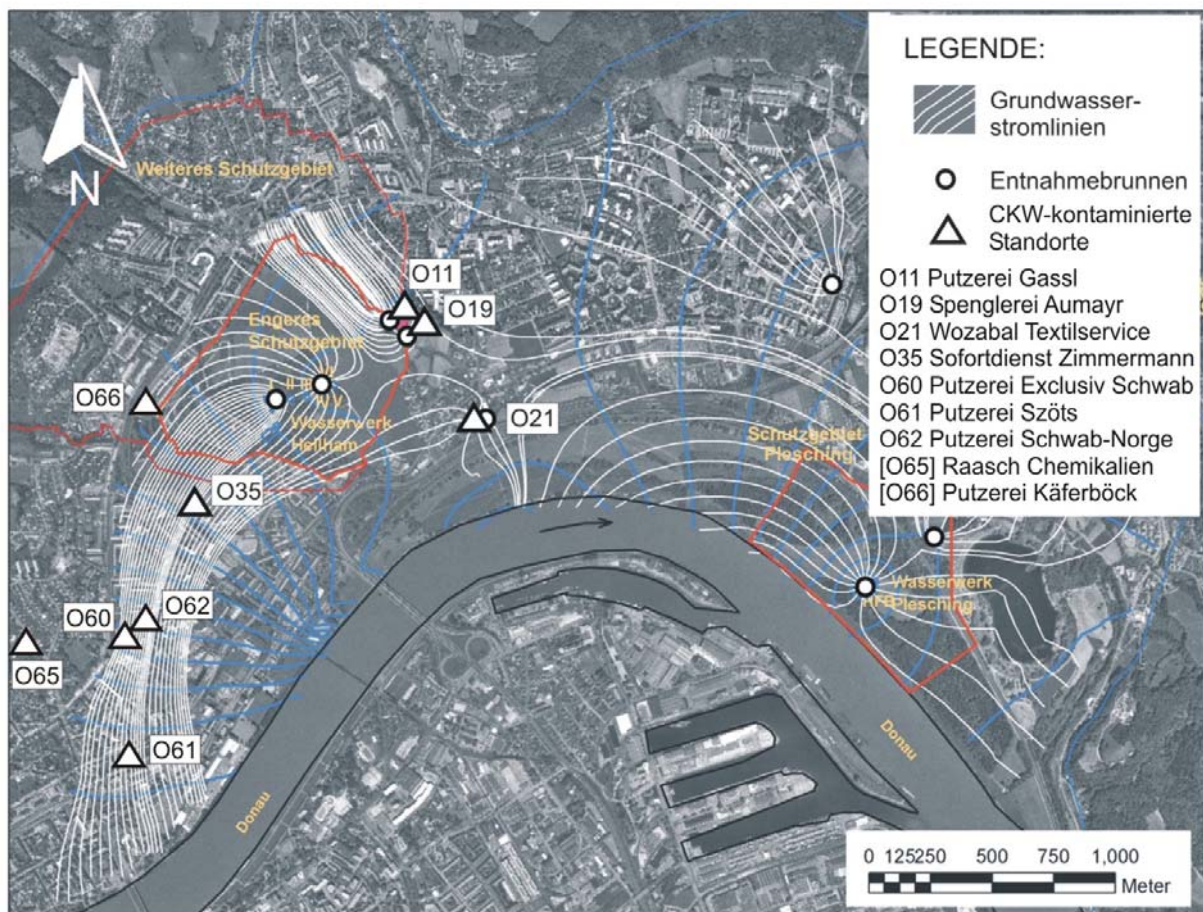
Abbildung 2: CKW-kontaminierte Altstandorte und Grundwasserströmungsverhältnisse in Linz-Urfahr

Der Altstandort (sh. Abbildung 2 - O61 „Putzerei Szöts“) befindet sich in einem innenstädtischen Wohngebiet. Die Donau ist etwa 350 m entfernt.

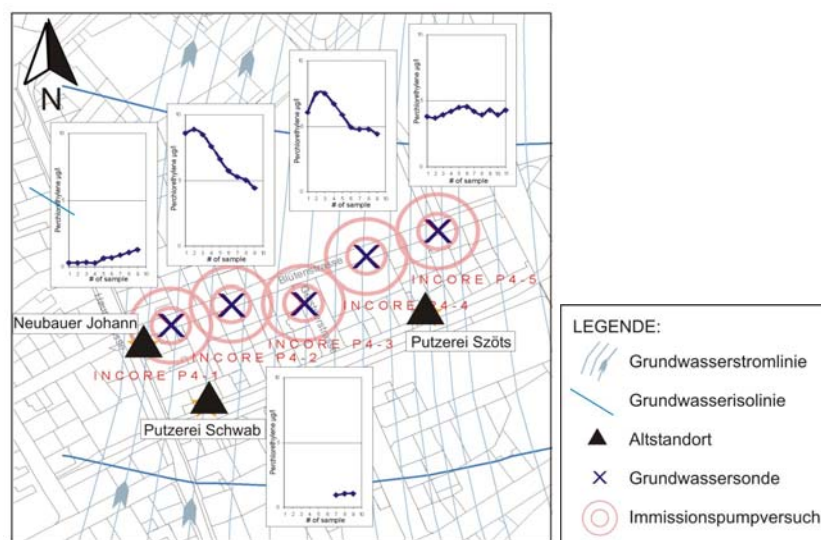
Abbildung 3: Immissionspumpversuche – Entwicklung der CKW-Belastung

Im Jahr 2001 wurden an fünf Grundwassersonden nördlich und westlich des Altstandortes mehrtägige Pumpversuche durchgeführt. Im Rahmen der Pumpversuche wurden wiederholt Grundwasserproben entnommen und im Labor auf ihre CKW-Gehalte untersucht. Die Entwicklung der CKW-Belastung des Grundwassers bei den Immissionspumpversuchen im Abstrom des Altstandortes ist in Abbildung 3 dargestellt. An dem aus dem Brunnen P 4-4 abgepumpten Grundwasser waren Belastungen durch Tetrachlorethen bis zu 7 µg/l zu beobachten.

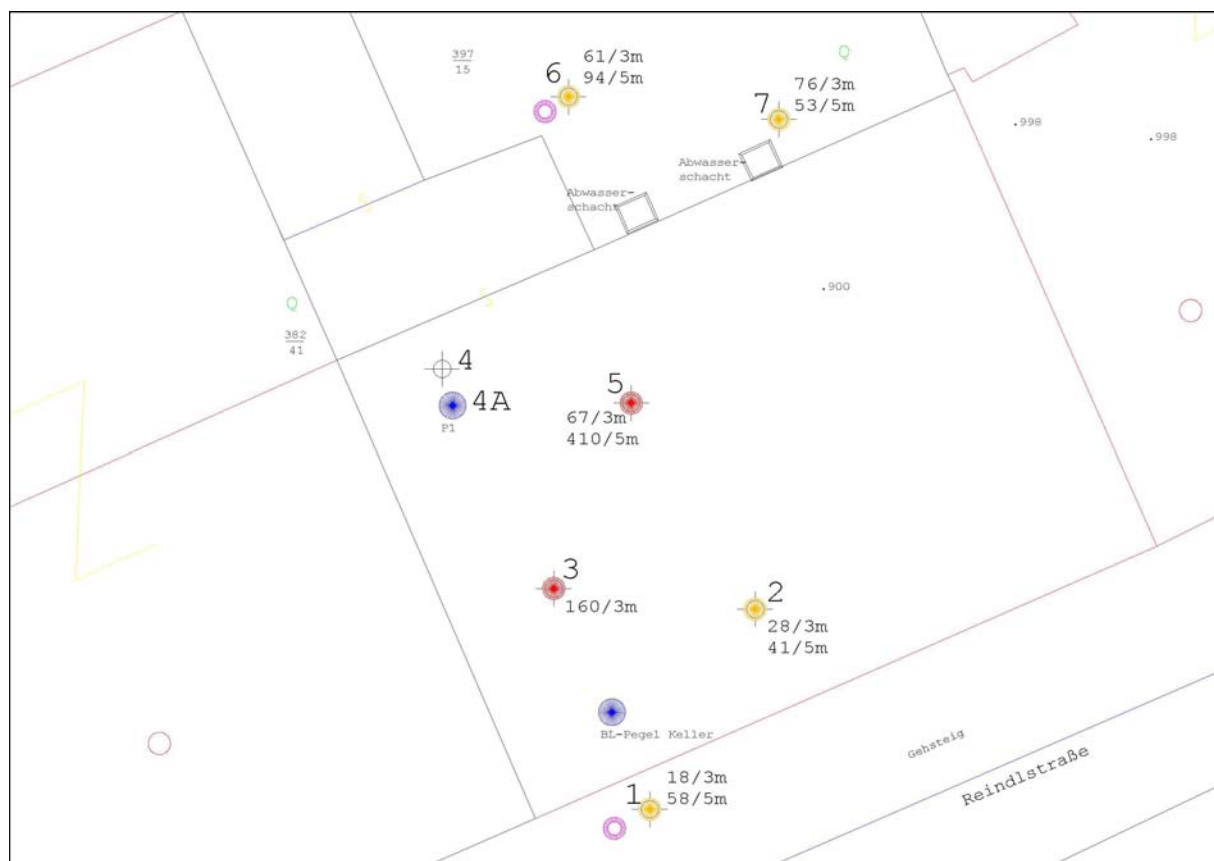
Abbildung 4: Ergebnisse der Bodenluftuntersuchungen – CKW-Belastungen des Untergrundes

Im August 2002 wurden an 6 Probenahmepunkten im Bereich des Altstandortes tiefergestaffelt insgesamt 11 Bodenluftproben entnommen. Die Probenahmen erfolgten dabei generell in 3 sowie in 5 m Tiefe. An den Bodenluftproben wurden im allgemeinen leichtflüchtige chlorierte Kohlenwasserstoffe (CKW – 12 Einzelsubstanzen: Tetrachlorethen, Trichlorethen, 1,1,1-Trichlorethan, Dichlormethan, Trichlormethan, Tetrachlormethan, 1,1-Dichlorethen, cis-1,2-Dichlorethen, trans-1,2-Dichlorethen, 1,2-Dichlorethan, 1,1-Dichlorethan und Vinylchlorid) bestimmt. Ein Überblick zu den Ergebnissen ist in Abbildung 4 dargestellt. An allen Bodenluftproben konnten CKW-Belastungen ($> 5 \text{ mg/m}^3$) festgestellt werden. Die höchste festgestellte Tetrachlorethenbelastung war 408 mg/m^3 . Darüber hinaus konnten in Spuren Trichlorethen ($2,2 \text{ mg/m}^3$) sowie cis-1,2-Dichlorethen (14 mg/m^3) nachgewiesen werden.

Anfang des Jahres 2003 wurden zwei stationäre Bodenluftmessstellengruppen (BL04 und BL05 sh. Abbildung 4) errichtet und jeweils spezifisch mit Filterstrecken in zwei unterschiedlichen Tiefen ausgebaut. Die erste Filterstrecke wurde jeweils in 4 bis 5 m Tiefe eingebaut, die zweite Filterstrecke nahe der Grundwasseroberfläche in 8 bis 10 m Tiefe.

Die Ergebnisse der Bodenluftuntersuchungen im Oktober 2002 zeigen eine Verunreinigung der wasserungesättigten Bodenzone durch Tetrachlorethen. Eine eindeutige Lokalisierung von Schadensherden war nicht möglich. Eine Bodenluftprobe aus 5 m Tiefe zeigte einen Tetrachlorethengehalt von 409 mg/m³. Der Maßnahmenschwelwert beträgt 10 mg/m³. In geringerem Ausmaß konnte auch Trichlorethen und cis-1,2-Dichlorethen nachgewiesen werden. Es handelt sich um dabei um Abbauprodukte von Tetrachlorethen, die als Hinweis zu werten sind, dass im Bereich des Schadensherdes in der wasserungesättigten Bodenzone in geringem Umfang auch ein Abbau von Tetrachlorethen erfolgt.

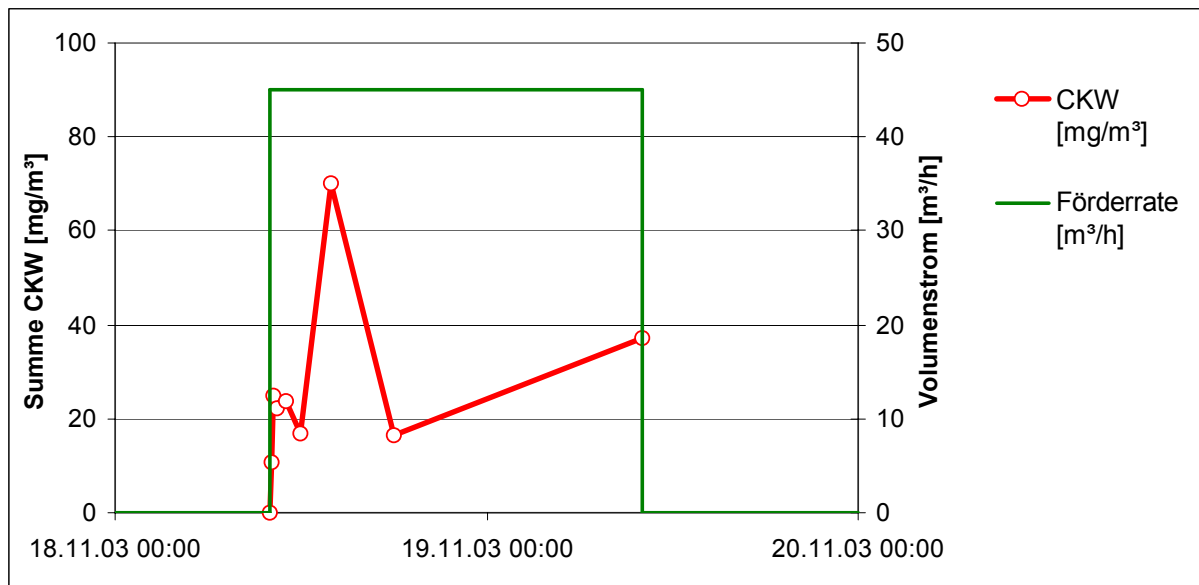
Abbildung 5: Ergebnisse des Bodenluftabsaugversuches – Entwicklung der CKW-Belastung

Im November 2003 wurde an der Bodenluftmessstelle BL05/05 ein 24-stündiger Bodenluftabsaugversuch durchgeführt, in dessen Verlauf insgesamt 9 Bodenluftproben entnommen wurden. Die Entwicklung der CKW-Belastung der abgesaugten Bodenluft ist in Abbildung 5 dargestellt. Die maximale CKW-Belastung mit $70 \text{ mg}/\text{m}^3$ konnte nach 4 Stunden beobachtet werden, nach 24 Stunden war eine Belastung von $37,2 \text{ mg}/\text{m}^3$ gegeben. Neben den Belastungen durch Tetrachlorethen (max. $69 \text{ mg}/\text{m}^3$) war am Ende des Absaugversuches auch Trichlorethen (max. $0,3 \text{ mg}/\text{m}^3$) nachweisbar. Insgesamt kann der CKW-Austrag des Bodenluftabsaugversuches mit einer Größenordnung von weniger als 50 g abgeschätzt werden.

Der Bodenluftabsaugversuch wurde an einer Bodenluftmessstelle durchgeführt, die sich rund 15 m nördlich des Schadensherdes befindet. Die Ergebnisse des Absaugversuches (BL05/5) bestätigen, dass eine Verunreinigung des Untergrundes durch Tetrachlorethen gegeben ist. Allerdings wurden starke Schwankungen der CKW-Belastungen der abgesaugten Bodenluft im Verlauf des Absaugversuches beobachtet, so dass eine Beeinflussung durch die in Betrieb befindliche Bodenluftabsauganlage im südlichen, unterkellerten Bereich des Altstandortes nicht ausgeschlossen werden kann. In Hinblick auf die mobilisierbare Schadstofffracht sind die Ergebnisse des Bodenluftabsaugversuches nur sehr eingeschränkt repräsentativ.

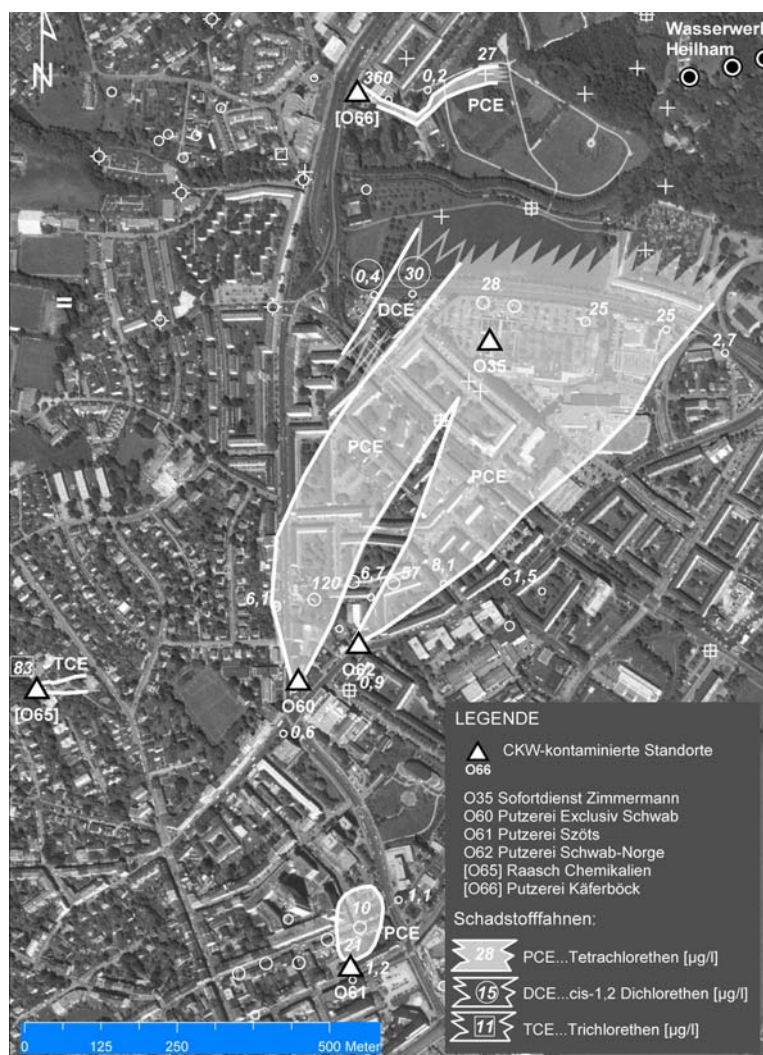
Abbildung 6: CKW-kontaminierte Altstandorte und Schadstofffahnen im Grundwasser in Linz-Urfahr

Einen Überblick zu Ergebnissen der qualitativen Grundwasserbeweissicherung im Jahr 2003 gibt Abbildung 6, in der für ausgewählte Grundwassermessstellen die maximalen Messwerte für Tetrachlorethen dargestellt sind.

Die Ergebnisse von Grundwasseruntersuchungen zeigen, dass es durch den Altstandort zu einem Eintrag von CKW bzw. insbesondere Tetrachlorethen ins Grundwasser kommt. Im Bereich des Grundwasserschongebietes Urfahr ist für Tetrachlorethen ein Prüfwert von 6 µg/l sowie ein Maßnahmenschwellenwert von 10 µg/l maßgeblich. Die Untersuchungen zur Grundwasserbeweissicherung im Jahr 2003 zeigen, dass im Grundwasseranstrom keine CKW- bzw. Tetrachlorethenbelastungen (CKW max. 1,8 µg/l) gegeben sind. Im Vergleich dazu wurden im Grundwasserabstrom der „Putzerei Szöts“ bei Tetrachlorethen Belastungen bis zu 21 µg/l nachgewiesen. Auf Grund der Ergebnisse der Immissionspumpversuche im Jahr 2001 kann abgeschätzt werden, dass die Schadstofffracht im Abstrom bei Tetrachlorethen in der Größenordnung von 2 g/d liegt. Die Schadstofffahne im Grundwasser reicht rund 100 bis 150 m (sh. Abbildung 6) weit.

Der Altstandort „Putzerei Exklusiv Szöts“ verursacht eine CKW-Verunreinigung des Grundwassers im Grundwasserschongebiet Urfahr.
