29. August 2011

Altstandort "Fabrik elektrischer Apparate Schrems"

Gefährdungsabschätzung (§13 Altlastensanierungsgesetz)

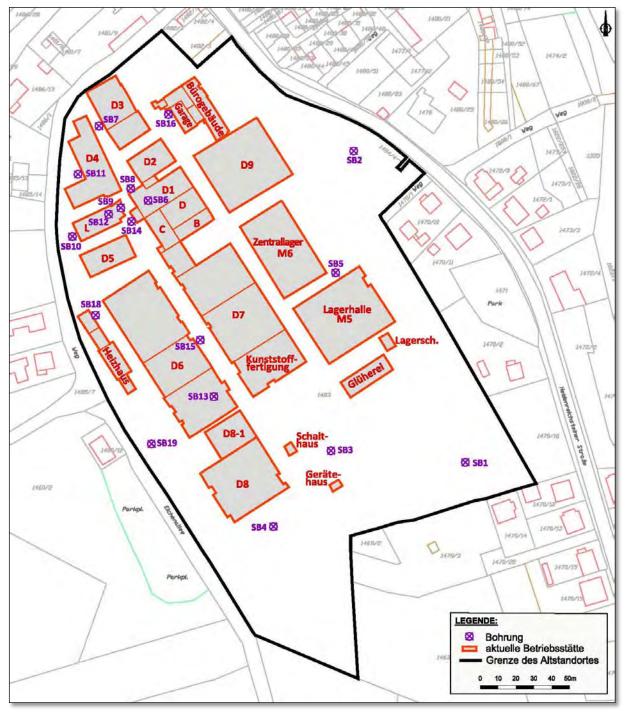
Abbildung 2: Gebäude und Aufschlüsse auf dem Altstandort

LHKW-Konzentrationen über der Bestimmungsgrenze wurden im Bereich der ehemaligen und neuen Entfettungsanlage (SB6, SB8), des PER-Leerfässerlagers (SB10), der Abwasserbehandlungsanlage (SB14), der Galvanik (SB12) und in Bereichen mit nicht genauer beschriebenen Tätigkeiten (SB7) festgestellt.

KW-Belastungen wurden im Bereich der Entfettungsanlagen (SB6, SB8), des PER-Leerfasslagers (SB9, SB10), des Teilewäschers (SB15, mit Überschreitung des Maßnahmenschwellenwertes um das 8-fache), der Abwasserbehandlungsanlage (SB14) und im Bereich des Gefahrenstofflagers (SB18) vorgefunden.

PAK-Konzentrationen über der Bestimmungsgrenze wurden im Bereich des Leerfässerlagers (SB10, SB11), der Galvanik (SB12), des Teilewäschers (SB15, mit geringfügiger Überschreitung des Prüfwertes) und im Bereich des Gefahrenstofflagers festgestellt.

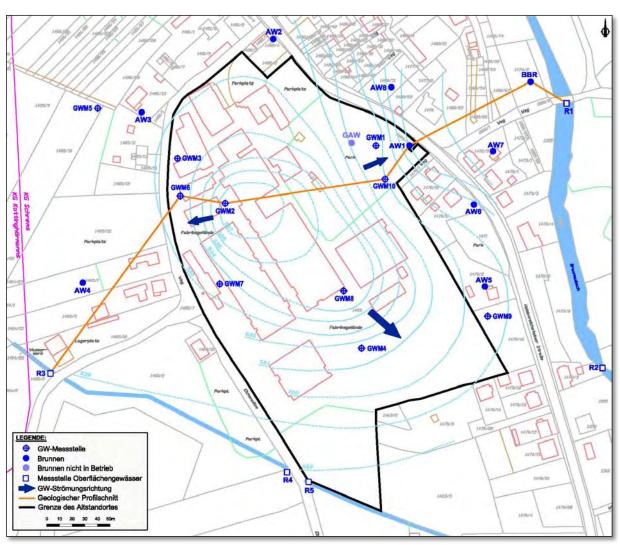
Abbildung 5: Grundwasserisohypsen vom Juni/Juli 2009

Die massivsten CKW-Belastungen traten im Bereich der ehemaligen Entfettungsanlage, der Galvanik und des PER-Fasslagers (Messstellen GW 2, GW3, GW6) auf. Das Grundwasser fließt aufgrund der Hügellage des Altstandortes ausgehend von der Messstelle GW2 in alle Himmelsrichtungen ab (sh. Abbildung 5).

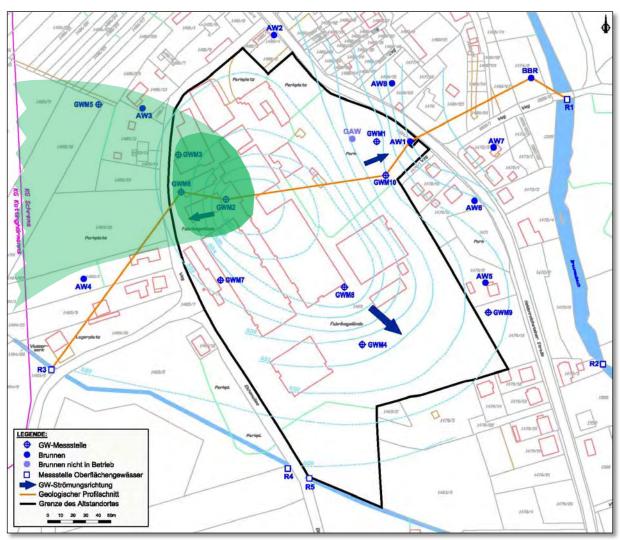
Abbildung 6: Lage des Schadenszentrums und der Hauptschadstofffahne

Bei Grundwasseruntersuchungen an insgesamt drei Untersuchungsterminen wurden massive Überschreitungen des Maßnahmenschwellenwertes gemäß ÖNORM S 2088-1 bei CKW festgestellt. Die Höchstkonzentrationen decken sich lagemäßig mit jenen aus der Feststoff- und Bodenluftuntersuchung sowie dem Ergebnis der historischen Recherche. Die Höchstbelastungen von über 9 mg/l CKW konnten im nordwestlichen Bereich (Entfettungsanlagen, Galvanik, Fasslager) nachgewiesen werden. Tiefengestaffelte Probenahmen ergaben keine signifikanten Konzentrationsunterschiede mit der Tiefe. Die CKW-Kontamination reicht bis in Tiefen über 25 m unter Gelände. Die Ausdehnung des Schadenszentrums im Grundwasser lässt sich auf Basis der vorhandenen Untersuchungen mit einer Fläche von 5.000 m² grob abschätzen(sh Abbildung 6). Die Schadstoffe haben sich aufgrund der lokalen Grundwasserströmungsverhältnisse entgegen der großräumigen Grundwasserströmungsrichtung Richtung Nordwesten ausgebreitet.

Zusammenfassend ist festzustellen, dass im Bereich des Altstandortes eine massive Belastung des Grundwassers mit CKW vorliegt. Ausgehend vom Schadenszentrum breiten sich die Schadstoffe im Grundwasser bis zumindest in eine Entfernung von 150 m aus. Der Altstandort "Fabrik elektrischer Apparate Schrems" stellt eine erhebliche Gefahr für die Umwelt dar.
