16. Februar 2009

Altlast N 33 „Werft Korneuburg“

Beurteilung der Sanierungsmaßnahmen (§14 Altlastensanierungsgesetz)

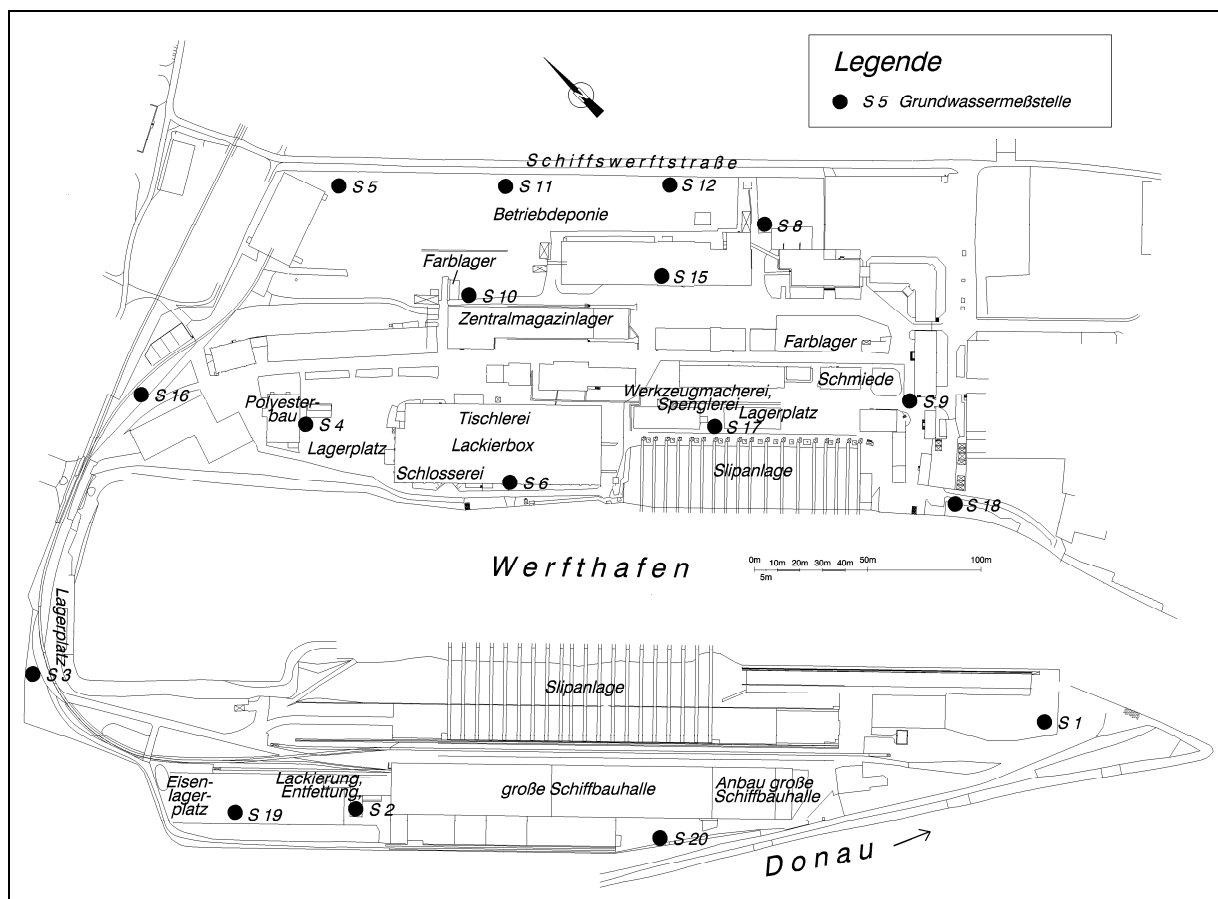
Abb.2: Lageplan der Werft Korneuburg (schematisch)

Am Altstandort befanden sich unter anderem folgende Anlagen (vgl. Abb.2):

- Slipanlagen nördlich und südlich des Werfthafens
- große Schiffbauhalle inkl. Anbau
- Bauschlosserei, Schmiede
- Werkzeugmacherei, Spenglerei, Schmiede
- Tischlerei, Lackierbox, Schlosserei
- Lackierung, Entfettung
- mehrere Farblager
- mehrere Lagerplätze, Zentralmagazin
- Polyesterbau

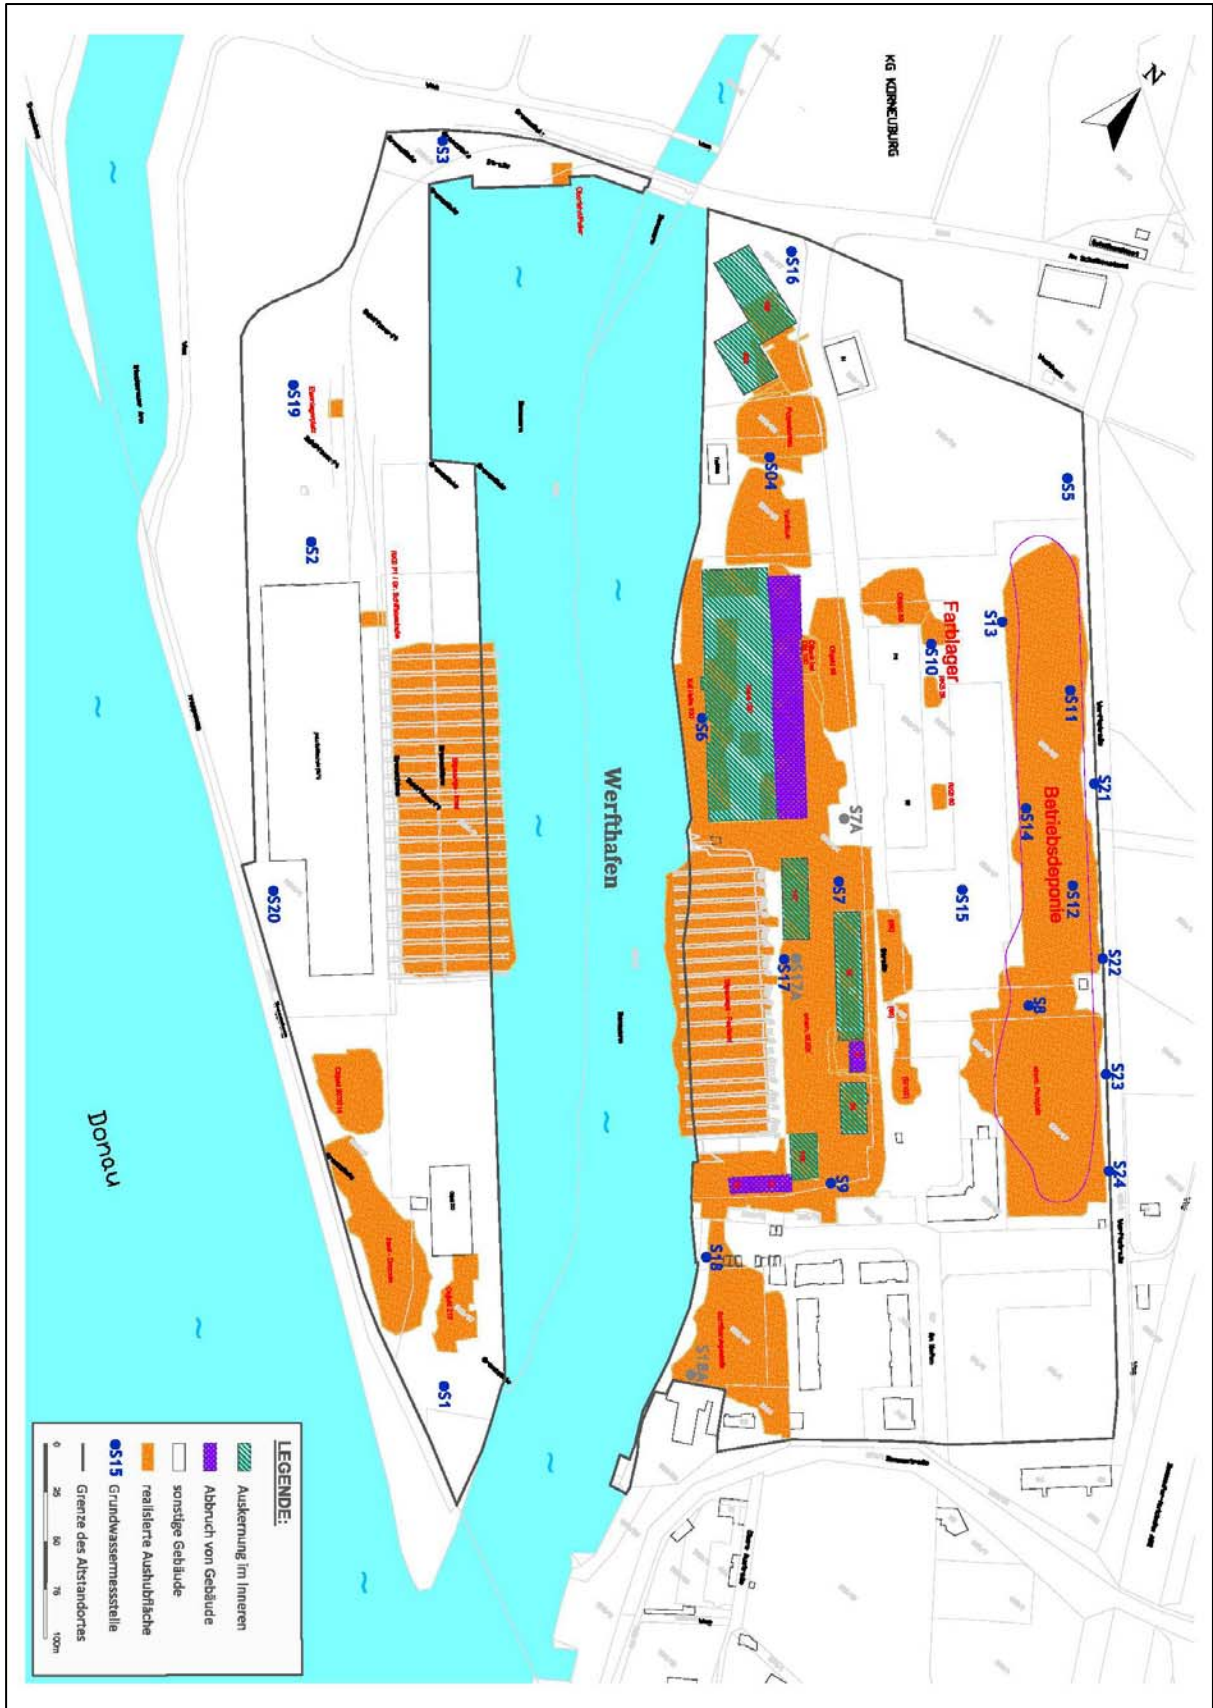
Abb.4: Lage der Aushubbereiche und der Grundwassermessstellen

Im Zuge der Sanierungsarbeiten wurden die Gebäude Objekt 5, 72, 79 und Zubau Objekt 100 vollständig geschliffen (vgl. Abb.4). Innerhalb der Gebäude Objekt 55, 58, 100, 176, 177, 196A und 204 wurden Abbrucharbeiten (Bodenplatten, Zwischenwände, etc.) durchgeführt. Das Abbruchmaterial wurde entweder entsorgt oder bei entsprechender Eignung in der mobilen Sortier- und Brecheranlage vor Ort für den späteren Wiedereinbau aufbereitet.

Die tatsächlich ausgeführten Aushubbereiche sind in Abb.4 ersichtlich. Die Sohle fertiger ausgehobener Bereiche wurde in einem variablen Raster von 10 x10 bis 30 x30 m beprobt und hinsichtlich der bescheidmäßig auferlegten Sanierungszielwerte (siehe Tab.4) analysiert. Bei Über-

- Bodenluftabsaugung im Bereich des ehemaligen Farblagers
- Abbruch von auf dem Areal befindlichen Gebäuden
- Aushub des kontaminierten Untergrundes (zum Teil innerhalb von Gebäuden)
- Vor Ort Sortierung bzw. Zwischenlagerung des sortierten Materials auf dem Areal
- Entsorgung der kontaminierten Materialien
- Wiederverfüllung der ausgehobenen Teile des Areals zur Geländeregulierung
