## Altlast N72 „Putzerei Heilmeier“

### Beurteilung von Sicherungsmaßnahmen

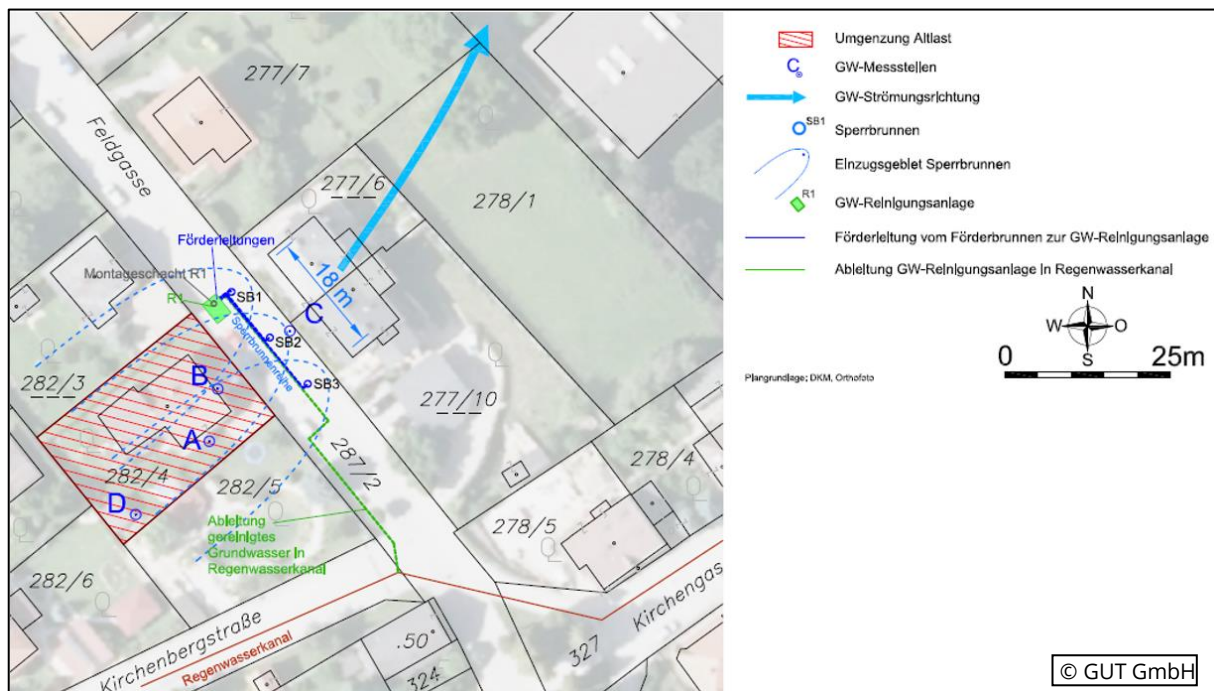
Abbildung 3: Lage der Sperrbrunnen, der Sicherungsanlage und der Grundwassermesstellen im Bereich des Standortes

Im Zeitraum von August bis Dezember 2019 wurden im unmittelbaren Abstrom der Altlast 3 Sperrbrunnen mit einer Endteufe von 13 m unter GOK errichtet und eine Grundwasserreinigungsanlage, die aus 2 Aktivkohlefilter besteht aufgestellt. Bei der Herstellung der Sperrbrunnen (DN 150) wurde das Grundwasser in einer Tiefe zwischen 7,2 und 7,9 m unter GOK (ca. 427 müA) angetroffen, zwischen 6 und 11 m unter GOK wurden die Brunnen mit Filterrohren ausgebaut.

Mittels Pegelregelungsbetrieb wurden alle 3 Sperrbrunnen unter Berücksichtigung der hydrogeologischen Untergrundverhältnisse auf konstante Grundwasserspiegel eingestellt, mit dem Ziel, eine möglichst gleichmäßige Grundwasserförderung aus den Brunnen zu erreichen. Das gereinigte Grundwasser wird über eine Förderleitung in den Regenwasserkanal des Kirchtalgrabens eingeleitet.

Die Förderraten bewegen sich je nach Wasserzutritt zwischen 0,01 bis 0,12 l/s. Aufgrund des teilweise geringen Grundwasserdargebotes kommt es immer wieder zu Stillständen der Unterwasserpumpen bzw. musste die Niveausteuerung umgebaut werden, um eine Entnahme aus allen Sperrbrunnen zu ermöglichen. Die Sicherungsanlage ging im Dezember 2019 in Betrieb.
