13. März 2024

Altlast K23 "Pale"

Beurteilung der Sanierungsmaßnahmen

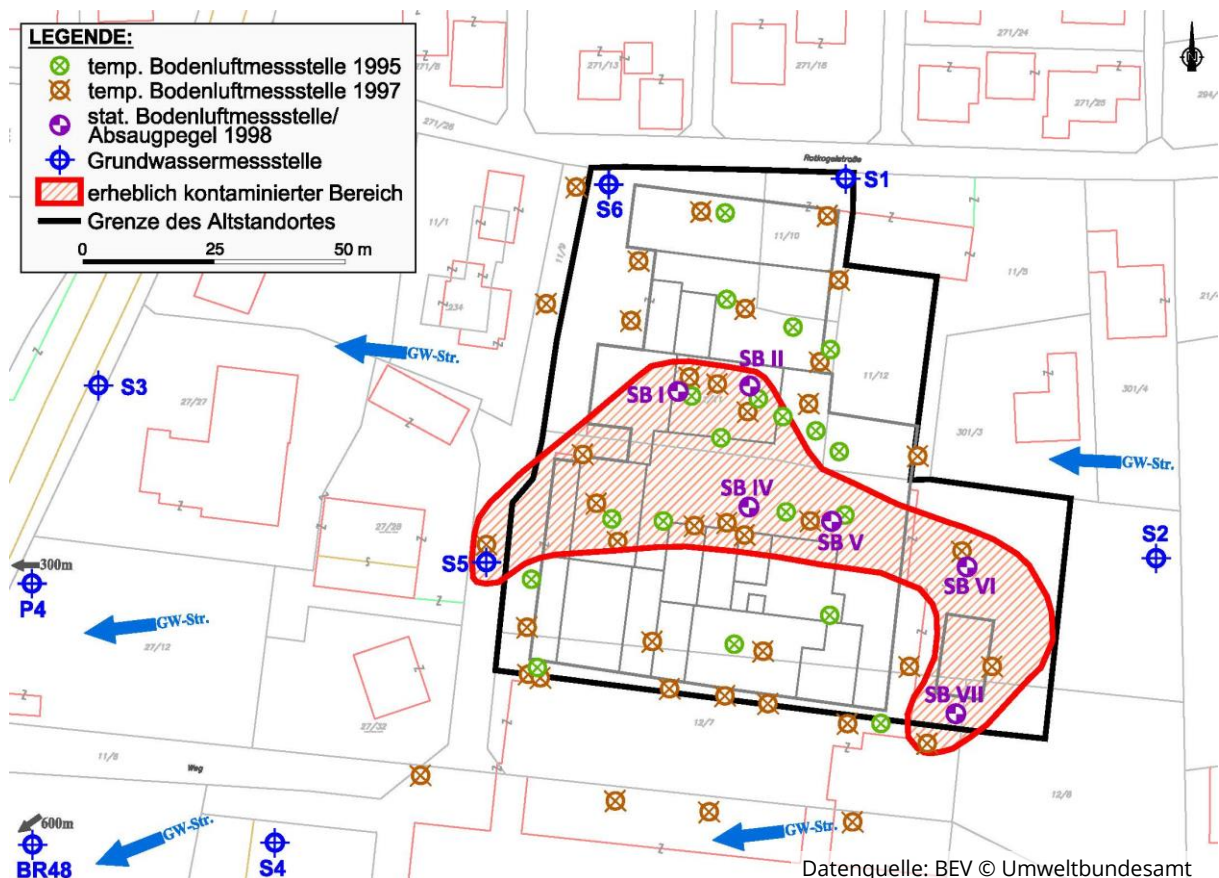
Abb. 5: Lage des erheblich mit leichtflüchtigen fluorierten und chlorierten Kohlenwasserstoffen kontaminierten Bereiches

Ausgehend von den Bereichen der Kantenwaschanlage und den Schäumereien wurde der Untergrund im zentralen Bereich des Standortes massiv mit Trichlorfluormethan und 1.1.1-Trichlorethan kontaminiert. Zudem wurden lokal erhöhte Bodenluftkonzentrationen für Tri- und Tetrachlorethen festgestellt. Insgesamt wurde der Untergrund auf einer Fläche von 3.000 m² und ein Volumen von mehr als 5.000 m³ erheblich mit LHKW verunreinigt (s. Abb. 5).

Im März 2004 begann eine Bodenluftabsaugung der ungesättigten, kontaminierten Bodenzone. Dazu wurden die bereits zur Erkundung errichteten stationären Bodenluftmessstellen (DN 300, Tiefe 5,1 m, Ausbau mit Stahlrohren DN 1½") zu Sanierungspegeln umgerüstet. Verwendet wurden die im Zentrum der LHKW-Kontamination situierten Pegel SBI (Vorbereitung), SBII (Kantenwaschanlage), SBIV (Schäumerei Ski-/Snowboard) und SBV (Schäumerei Ski) sowie die am Parkplatz liegenden Messstellen SB VI und SBVII. Die Absaugung erfolgte über zwei Bodenluftabsauganlagen INSAAN (Typ 50) mit je einem nachgeschalteten AK-Filter. Die Anlage A erfasste die Pegel am Parkplatz, die Anlage B die weiteren vier Absaugpegel (s. Abb. 5).

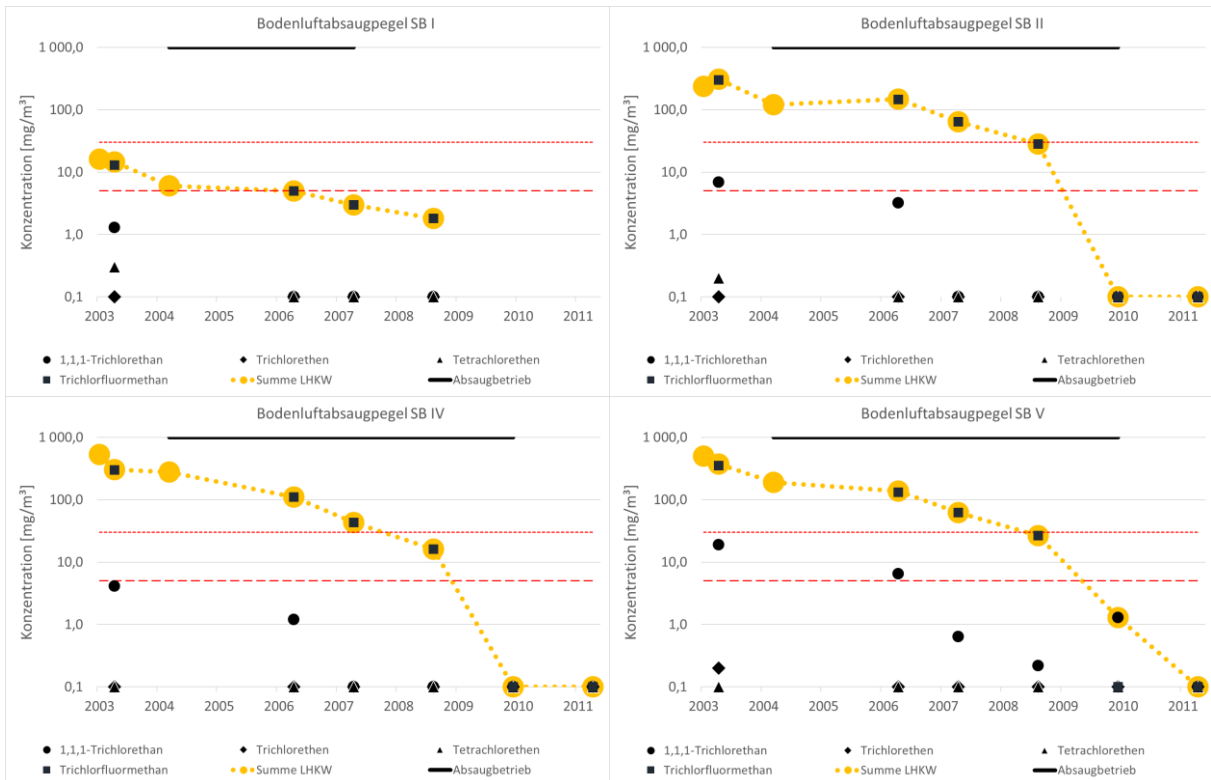
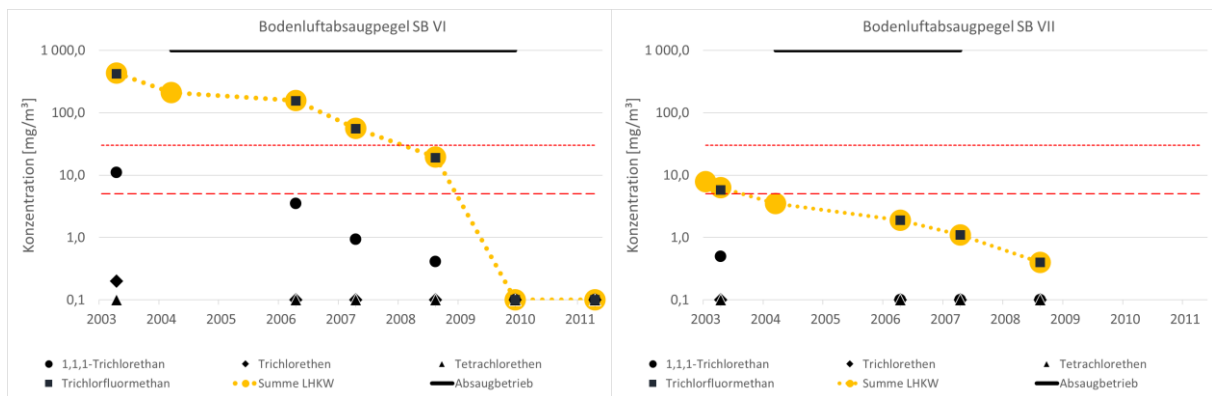
Abb. 6: Konzentrationsentwicklung ausgewählter LHKW in der abgesehenen Bodenluft vor, während und nach der Maßnahme

Der Vergleich der Konzentrationswerte vor der Inbetriebnahme der Absauganlagen 2003 mit den Messwerten während der Absaugung zeigt, dass die LHKW-Konzentrationen aller Einzelkomponenten stetig zurückgegangen sind. Maßgeblicher Einzelstoff war das sehr flüchtige Trichlorfluormethan. Zu Beginn der Maßnahmen wurde Trichlorfluormethan mit mehreren 100 mg/m³ nachgewiesen. 1,1,1-Trichlorethan war ebenfalls erhöht und lag in Konzentrationen bis 20 mg/m³ vor, während Trichlorethen und Tetrachlorethen nur in Spuren auftraten. Alle weiteren LHKW lagen unterhalb deren Bestimmungsgrenzen.

In Messstelle SB I und SBVII lag die Summe aller LHKW bereits nach einem Jahr unterhalb von 10 mg/m³ und stieg auch nach der Außerbetriebnahme nicht wieder an. Nach insgesamt fünf Jahren Absaugbetrieb sanken die LHKW auch in den vier – im Schadenszentrum situierten – Absaugpegeln weit unter 10 mg/m³ ab und alle Pegel wurden im Dezember 2009 außer Betrieb genommen. Die abschließenden Gasmessungen im April 2011 zeigten keine erneuten Anstiege der LHKW-Konzentrationen und der LHKW-Einzelkomponenten mehr.

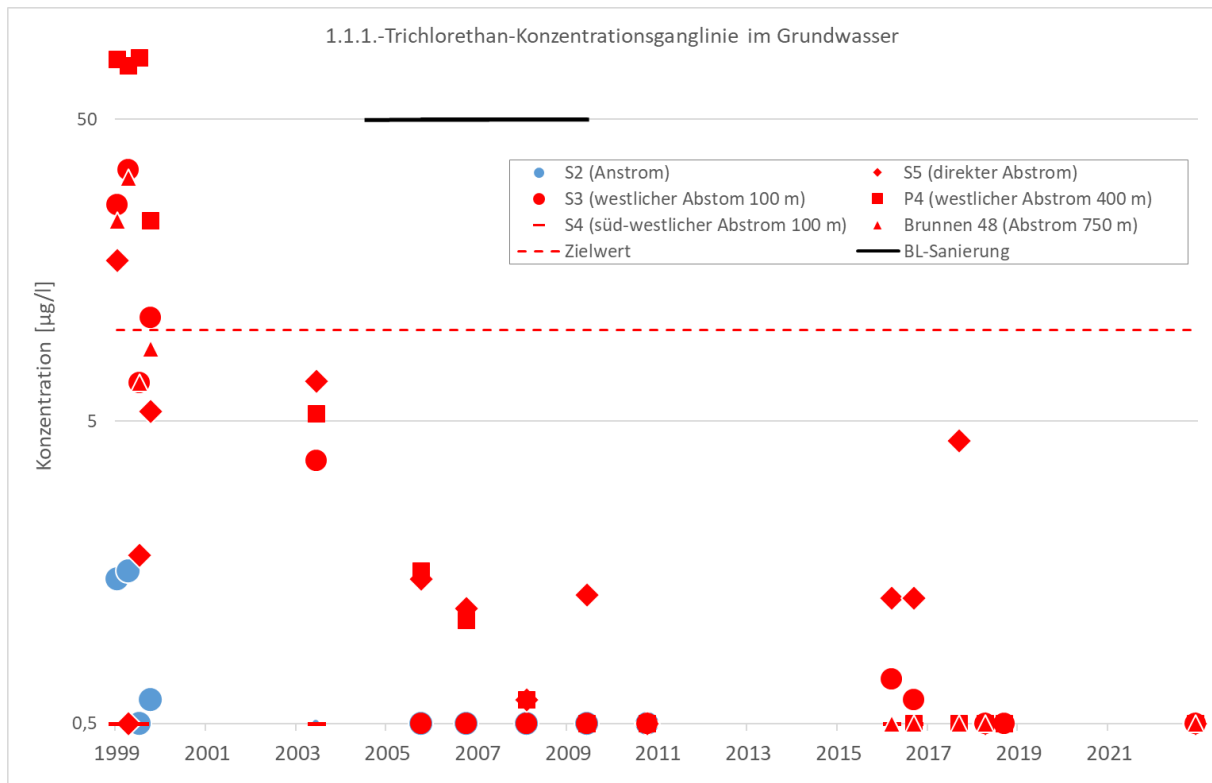
Abb. 7: Zeitliche Entwicklung der 1,1,1-Trichlorethankonzentration in ausgewählten Grundwassermessstellen

Die Ergebnisse der langjährigen Untersuchungen des Grundwassers der abstromig situierten Grundwassermessstellen zeigen, dass die Konzentrationen von 1,1,1-Trichlorethan stetig zurückgegangen sind. Vor Beginn der Sanierungsmaßnahmen lag die Konzentration in den westlich des Altstandortes situierten Abstrommessstellen bei bis zu 100 µg/l (vgl. Abb. 7). Während der Sanierung sind diese auf wenige µg/l bis unter die Bestimmungsgrenze von 0,5 µg/l abgesunken. Nach Abschalten der Anlage zeigte sich 2018 in der direkten Abstrommessstelle S5 nochmals ein leichter Anstieg auf bis zu 5 µg/l, nach weiteren 5 Jahren Beobachtung liegt 1,1,1-Trichlorethan in allen Messstellen dauerhaft unterhalb der Bestimmungsgrenze.

Ein sehr ähnliches Bild zeigte 1,1-Dichlorethan, aber auf etwas geringere Niveau. Auch hier fiel die Konzentration während der Sanierung stetig um zwei Zehnerpotenzen auf weniger als 0,5 µg/l ab und blieb bei den Messungen danach unauffällig. Alle weiteren LHKW in den Abstrommessstellen als auch die Schwermetalle waren in den Untersuchungen unauffällig.
