28. April 2005

Altlast N 34 „Neunkirchner Schraubenwerke“

Beurteilung der Sanierungsmaßnahmen

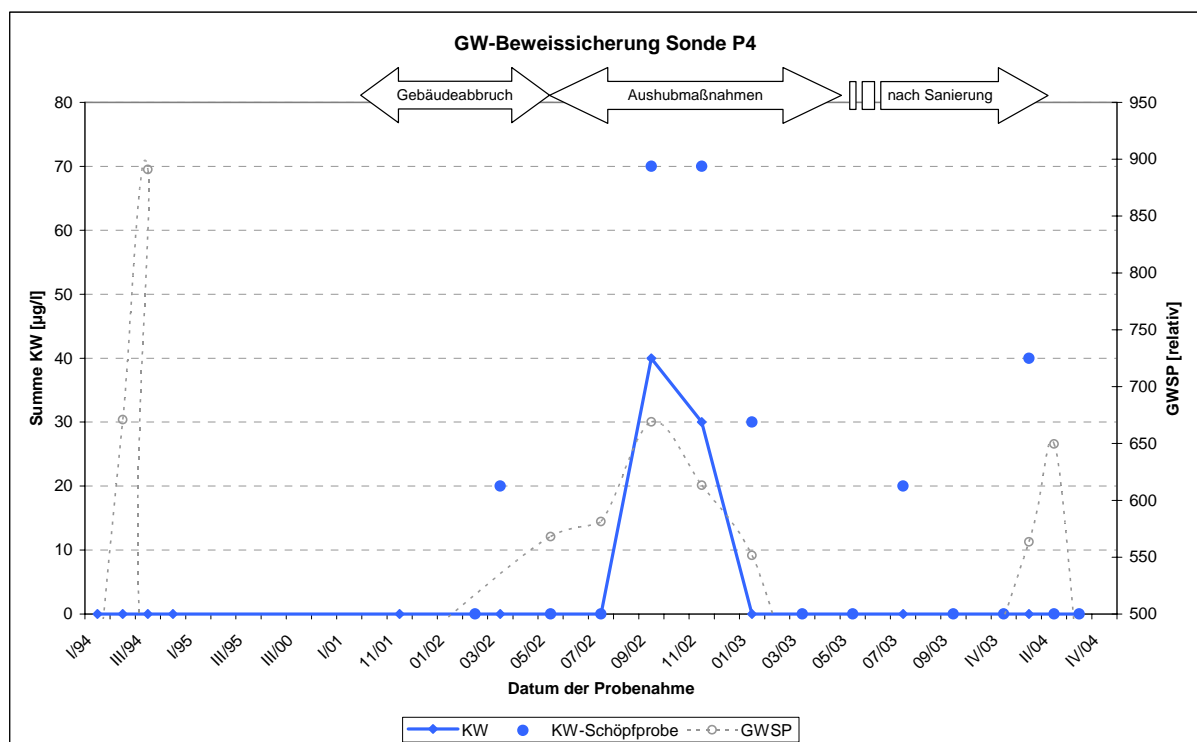
Abbildung 3: Grundwasserqualität im Bereich „KW-Schaden Warm-Mutternpresse, Warmpresserei“

Im Nahbereich der verbliebenen Restbelastungen des Bereichs „KW-Schaden Warm-Mutternpresse, Warmpresserei“ können die Sonden P4 und bedingt die Sonden P6 und P2 bzw. P8 (je nach hydrogeologischen Verhältnissen) als Abstromsonden herangezogen werden. An allen Sonden wurden die Prüfwerte gemäß ÖNORM S 2088-1 von 0,06 mg/l großteils unterschritten, lediglich in der Sonde P8 wurden teilweise gering erhöhte Kohlenwasserstoffgehalte im Grundwasser nachgewiesen (siehe Abbildung 3)

Insgesamt ist die Belastung des Grundwassers mit Kohlenwasserstoffen im Nahbereich des Bereichs „KW-Schaden Warm-Mutternpresse, Warmpresserei“ sehr gering.

Aufgrund der Ergebnisse der Grundwasserbeweissicherung ist anzunehmen, dass die verbliebenen Restbelastungen des Untergrundes im Bereich „KW-Schaden Warm-Mutternpresse, Warmpresserei“ gering sind und zukünftig keine erheblichen Auswirkungen auf das Schutzgut Grundwasser verursachen werden.

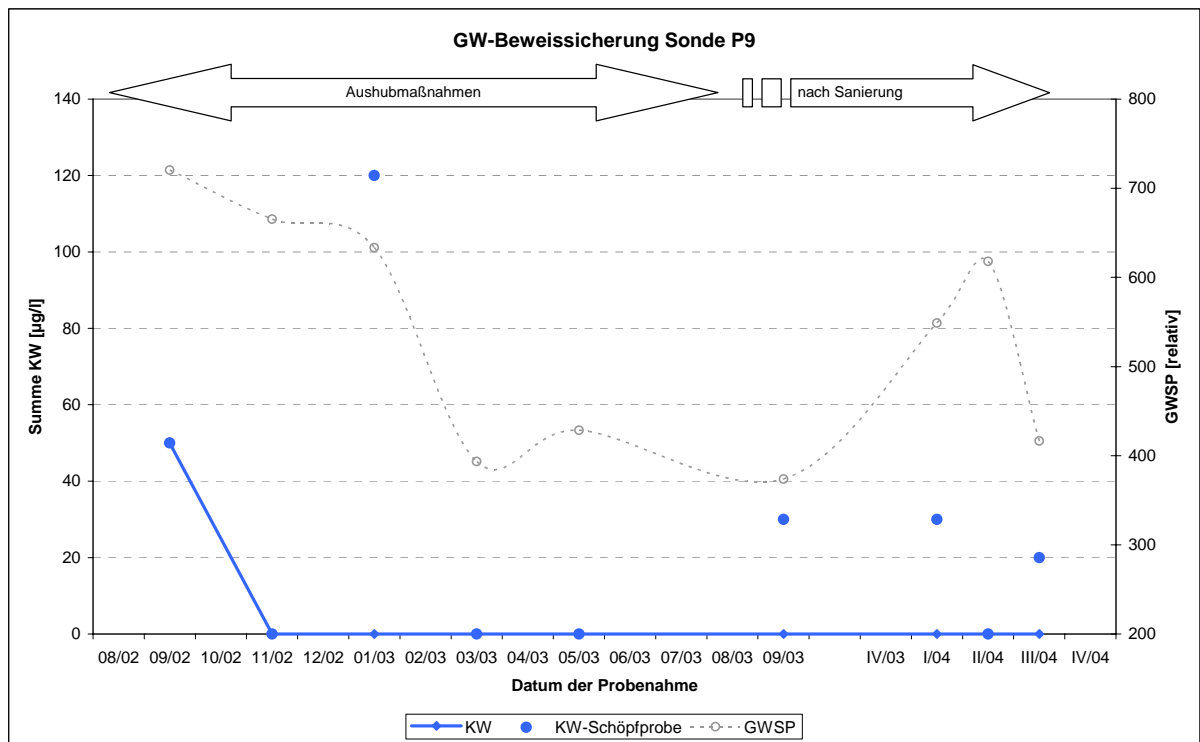
Abbildung 4: Grundwasserqualität im Bereich „KW-Schaden im NO“

Im Nahbereich der Restbelastungen des Bereichs „KW-Schaden im NO“ stehen zur Grundwasserbeweissicherung die Sonden B2, P9 und P11 zur Verfügung.

0,12 mg/l in der Schöpfprobe), an der im seitlichen Schadensbereich situierten Sonde P9 wurde der Prüfwert gemäß ÖNORM S 2088-1 von 0,06 mg/l einmalig geringfügig überschritten. nach Abschluss der Sanierungstätigkeiten wurde der Prüfwert an keiner der drei Beweissicherungs sonden überschritten.

Feststoffuntersuchungen aus Bohrkernen ergaben eine Kohlenwasserstoffbelastung mit Mitteldestillat und teilweise Schweröl (vgl. Pkt. 6.1.3.3). Diese Fraktionen sind als gering mobil und demzufolge nur mäßig grundwassergefährdend einzustufen.

Aufgrund der Grundwasserbeweissicherung und der Kenntnis der vorliegenden Siedefraktionen ist anzunehmen, dass die im Untergrund verbliebenen Restbelastungen an Kohlenwasserstoffen im Bereich „KW-Schaden im NO“ zukünftig keine erheblichen Auswirkungen auf das Schutzgut Grundwasser verursachen werden.

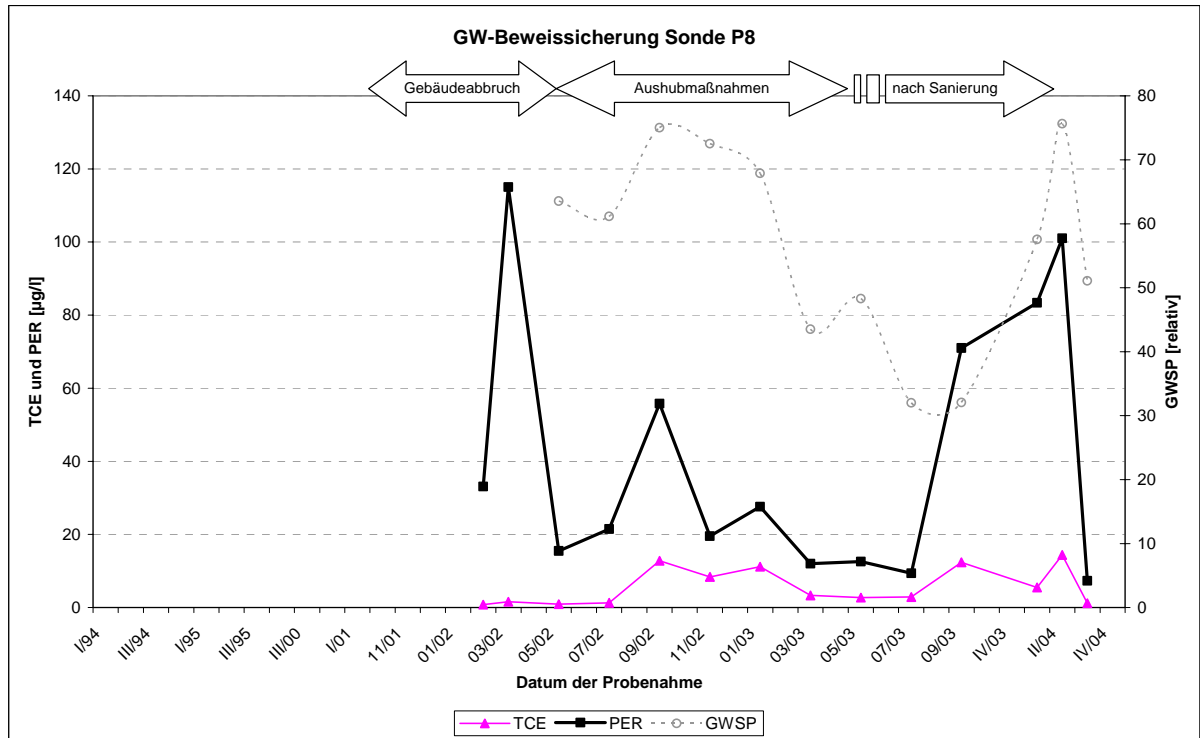
Abbildung 5: Grundwasserqualität im Bereich „LHKW-Schaden Fassongebäude“

Im Bereich des ehemaligen Fassongebäudes wurde im Zuge der Aushubmaßnahmen eine lokal begrenzte Verunreinigung des Untergrundes mit LHKW entfernt. Im näheren Umfeld dieses Bereichs stehen die Sonden P2, P6 und P8 zur Beweissicherung des Grundwassers zur Verfügung. In allen drei Sonden wurden stark schwankende Gehalte an LHKW zwischen rund 20 bis über 300 µg/l mit den Hauptanteilen Tetrachlorethen und untergeordnet Trichlorethen analysiert. Die gemessenen Werte der Sonde P2 sind mit Unsicherheiten behaftet, da diese Sonde auf einem lokalen hochliegenden Stauer situiert ist und zeitweise kein Grundwasserdurchfluss stattfindet. Bei den im weiteren Abstrom situierten Sonden P4 und B2 wurden LHKW lediglich in Spuren nachgewiesen.

Aufgrund der bekannten Verunreinigungen des Untergrundes der unmittelbar angrenzenden Altlast N 27 „Parkplatz Brevillier Urban“ und der hydrogeologischen Verhältnisse ist anzunehmen, dass die gemessenen LHKW-Verunreinigungen des Grundwassers in den Messstellen P2, P6 und P8 zum Großteil durch die Altlast N 27 verursacht werden.

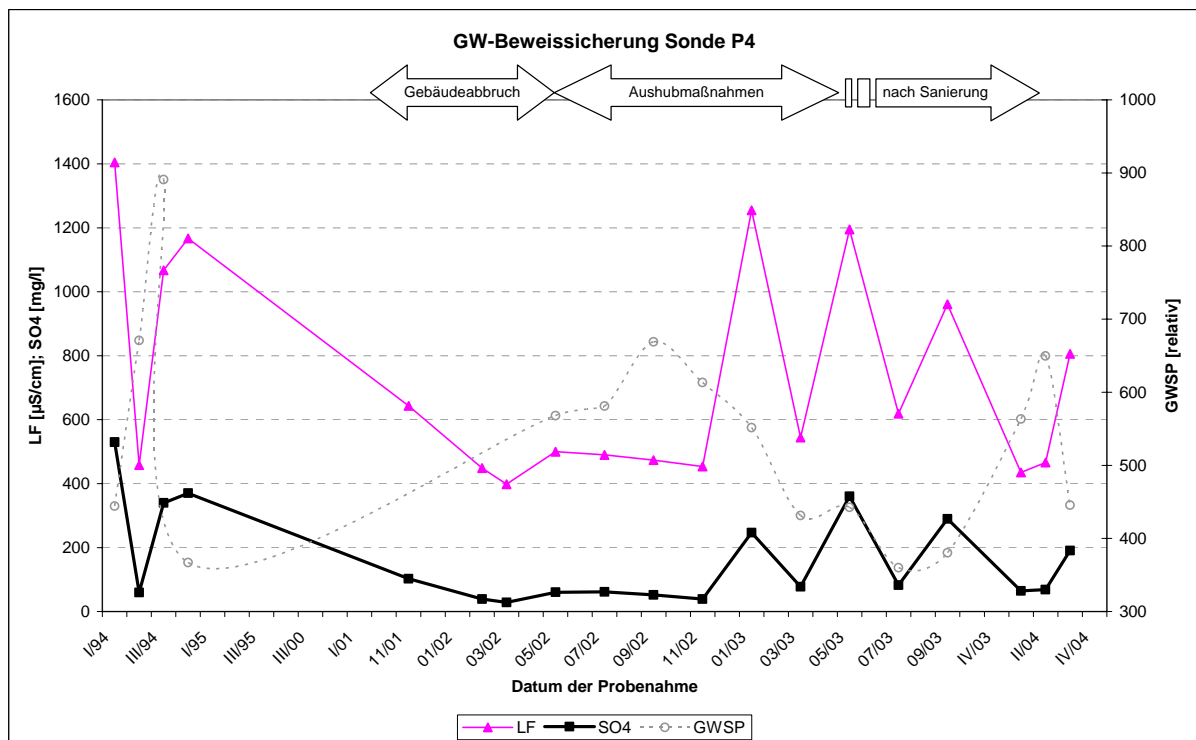
Abbildung 6: Grundwasserqualität im Bereich „sekundär verfestigte Schicht“

Im nördlichen Bereich des Altstandortes wurden sekundär verfestigte Schichten mit erhöhtem Sulfatgehalt im Eluat (siehe Pkt. 6.1.3.3) nicht entfernt. Zur Beweissicherung dieser Restbelastungen des Untergrundes stehen im näheren Umfeld sieben Grundwassermessstellen (P4, B2, P9, P1, P11, P13 und P12) zur Verfügung.

Der Hintergrundgehalt des Grundwassers an Sulfat liegt im Bereich des Areals bei rund 60 mg/l, die elektrische Leitfähigkeit bei rund 500 bis 700 $\mu\text{S}/\text{cm}$. Vor allem in den Sonden B2 und P4 wurden erhöhte Sulfatgehalte (bis 950 mg/l) und Leitfähigkeiten (bis rd. 1.900 $\mu\text{S}/\text{cm}$) festgestellt, bei beiden Sonden treten starke Schwankungen auf. Ein Zusammenhang mit dem Grundwasserstand ist aus den Messergebnissen nicht ableitbar. In Sonde P13 wurden ähnliche Ergebnisse wie in Sonde B2 festgestellt, bei der rund 40 m entfernten Sonde P12 entsprachen die Sulfat- und Leitfähigkeitswerte großteils den Hintergrundwerten. Zu berücksichtigen ist, dass die beiden Sonden P12 und P13 oft trockenfallen und daher nur eine beschränkte Anzahl von Grundwassermessergebnissen zur Verfügung steht. In den östlich der Restbelastungen situierten Sonden P9, P11 und P1 wies das Grundwasser hinsichtlich Sulfat und Leitfähigkeit keine Auffälligkeiten auf.

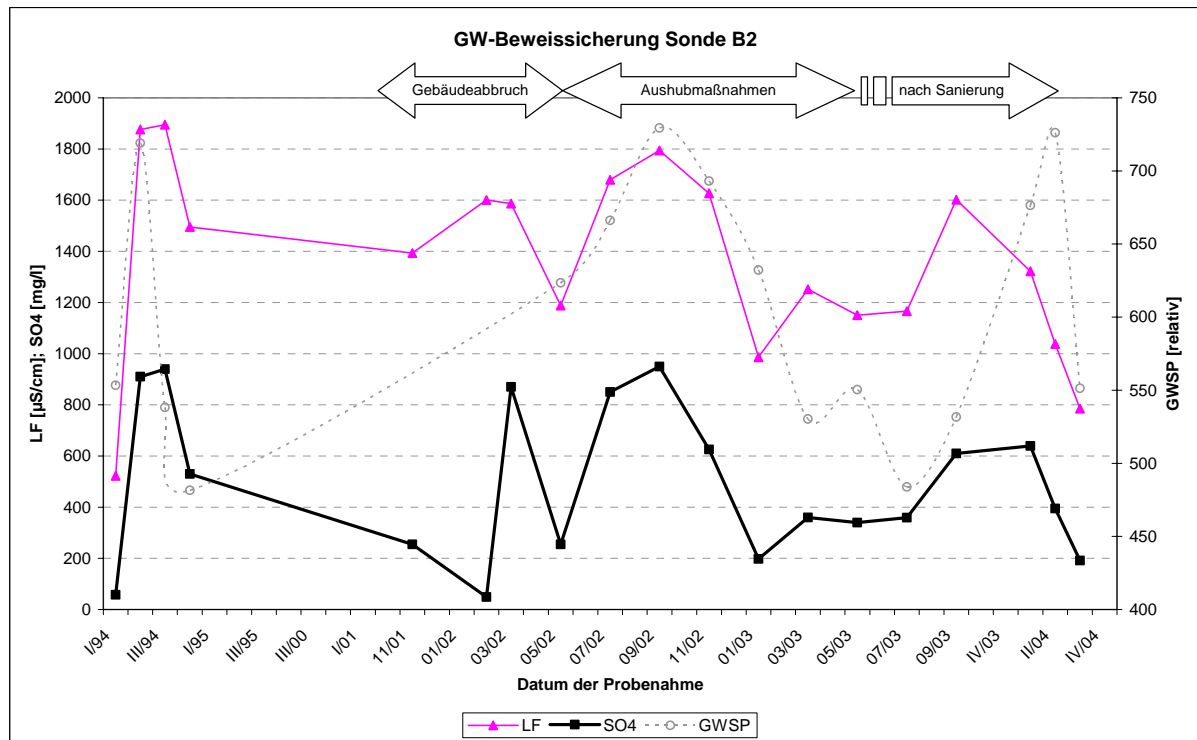
Abbildung 7: Grundwasserqualität im Bereich „sekundär verfestigte Schicht“

Die mit dem Grundwasserstrom ausgetragenen Sulfatfrachten sind hydrogeologisch bedingt sehr starken Schwankungen unterworfen und liegen zwischen rund 3.000 bis 20.000 g/d. Für das Jahr 2003 (nach der Sanierung) ergibt sich eine mittlere abströmende Sulfatfracht von rund 10.000 g/d bzw. 3.500 kg/a.
