03. November 2010

Altlast K3 "Tauschitz-Gründe"

Beurteilung der Sanierungsmaßnahmen (§14 Altlastensanierungsgesetz)

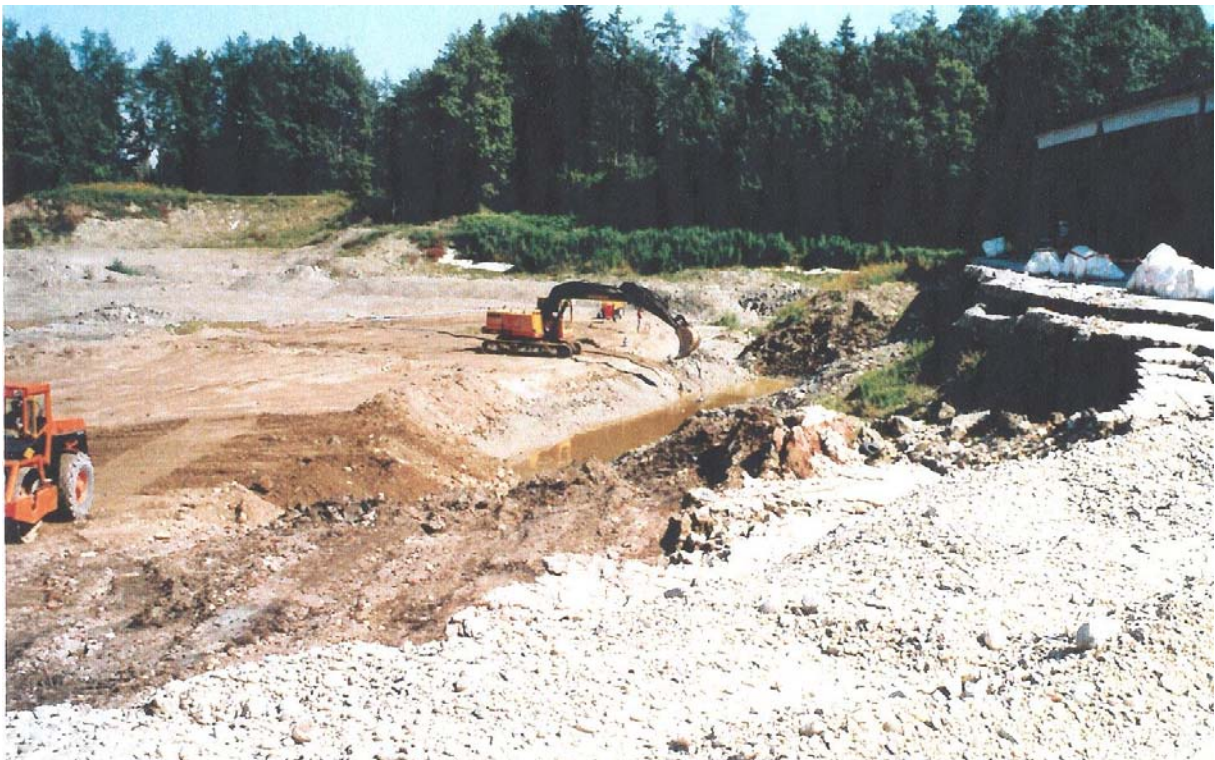
Abb. 1: Sohlgrabarbeiten auf der Altablagung "Tauschitz-Gründe"

Nach der Rodung, Herstellung aller notwendigen Baustraßen und der Einrichtung der Baustelle von September bis Oktober 1998 starteten die Aushubarbeiten der Altablagerung. Der von Nord nach Süd, mittels Baggern ausgehobene Abfall wurde in inerte sowie hausmüllähnliche Abfälle getrennt. Sperriges Material wurde aussortiert und gefährliche Abfälle separiert. Inerte Abfälle wurden zwischengelagert und im Bereich der Deponie Hörkendorf sowie für Baustraßen im Be-

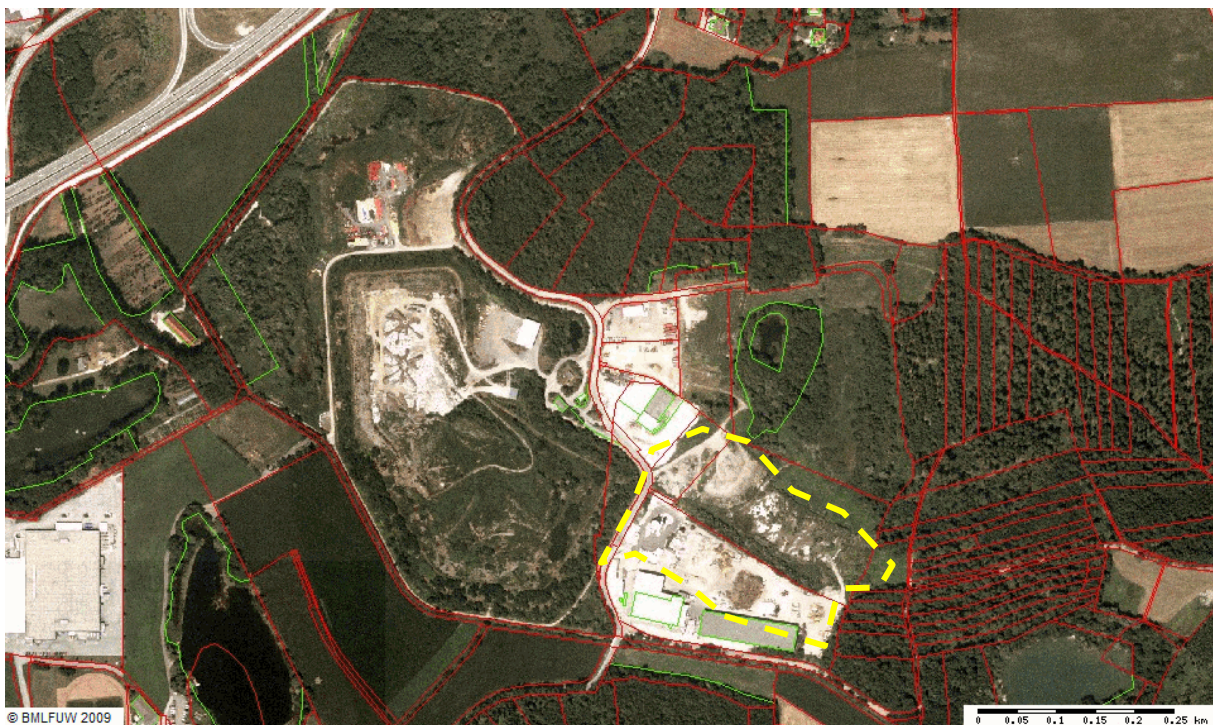
Abb. 3: Orthophoto (21.7.2007) der Altablagerung inklusive Nutzungen

Ein Teilbereich der Altablagerung wird als Betriebsgelände genutzt, weiters liegt eine Ruderalbrache vor. In der unmittelbaren Umgebung der Altablagerung gibt es keine Wohnbebauung, die nächsten Siedlungen sind ca. 500 m in Richtung Südwesten bzw. Nordosten entfernt. Auf den südlich sowie nordwestlich an die Altablagerung angrenzenden Flächen stehen Betriebsgebäude der KAB (Kärntner Abfallbewirtschaftung GmbH Klagenfurt). Direkt westlich an die Altablagerung grenzt die Dichtwand der Deponie Hörtendorf an. In den entfernten Siedlungen wird das Grundwasser aus Hausbrunnen für Trink- und Nutzwasserzwecke verwendet. Direkt südlich der Altablagerung fließt der Raba-Bach.

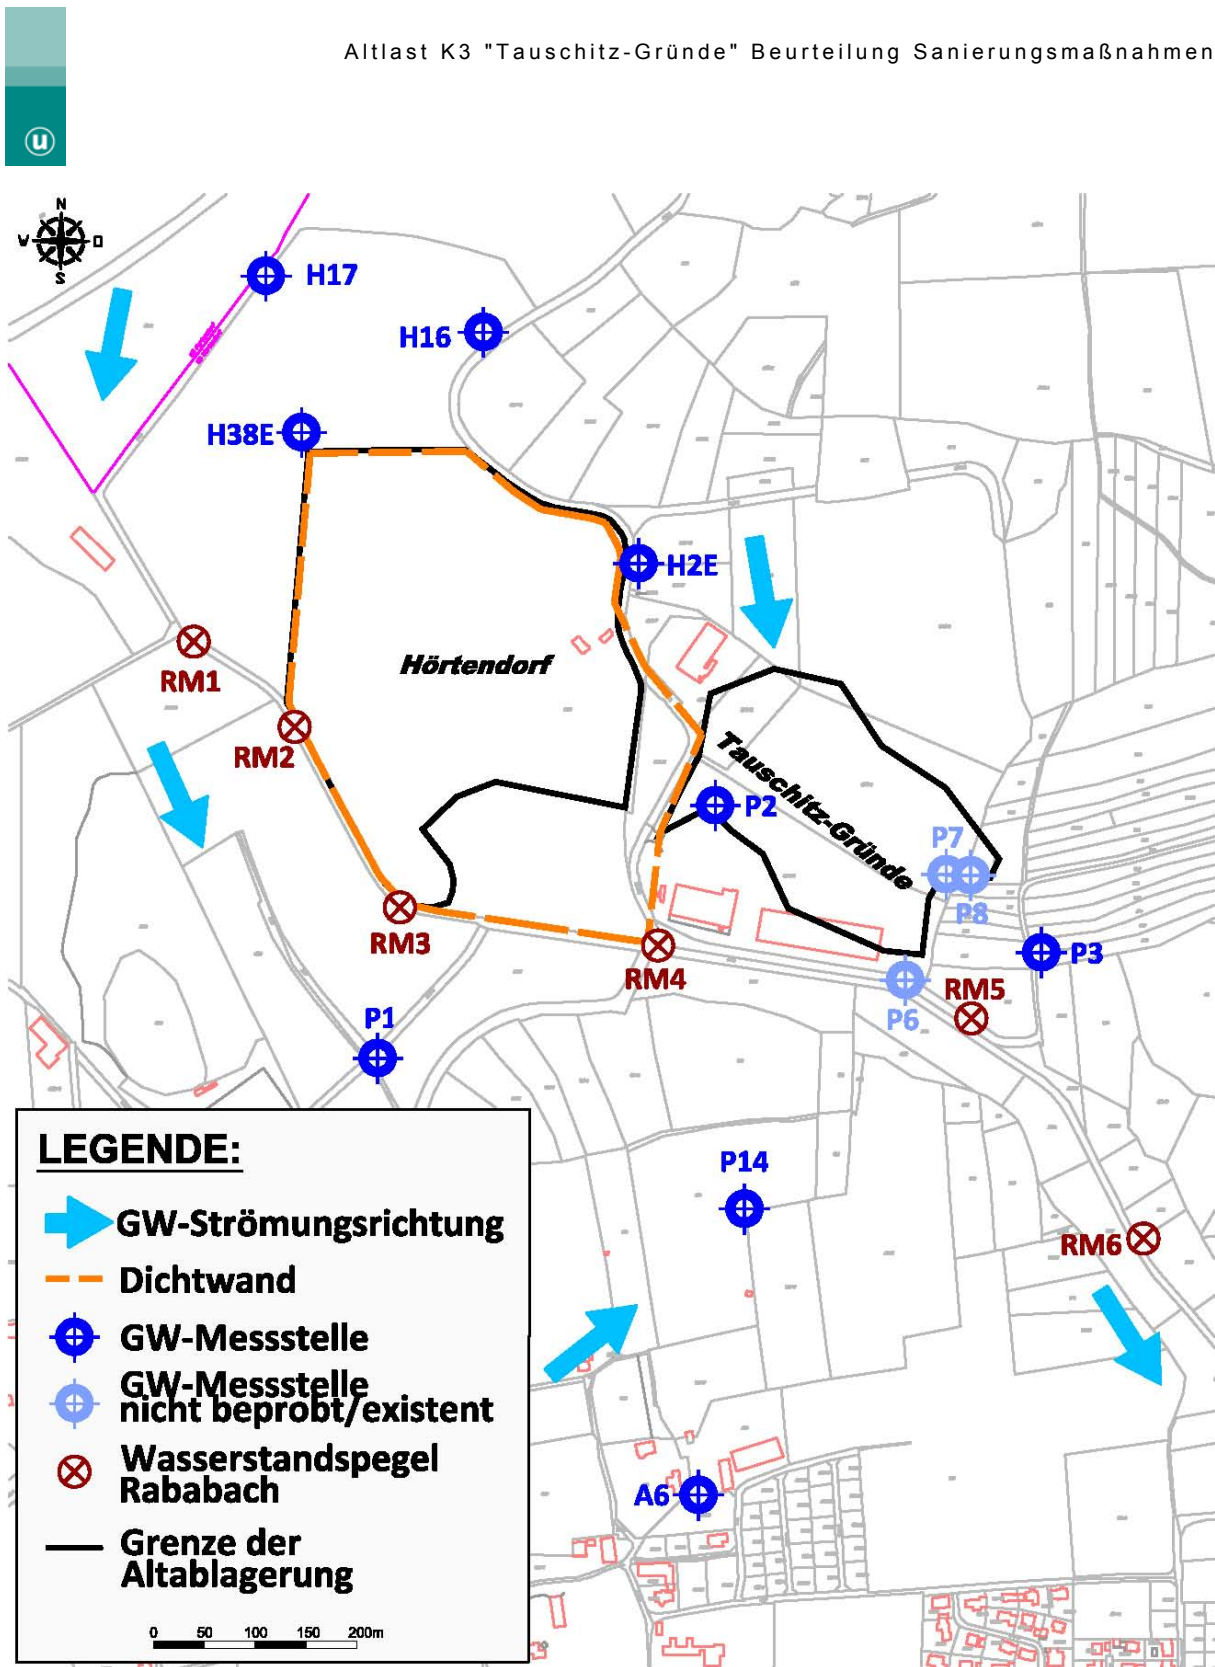
Abb. 5: Grundwasser- und Oberflächenwassermessstellen des Beweissicherungsprogramms der Deponie Hörkendorf

Während der Aushubarbeiten erfolgten Beweissicherungsuntersuchungen in Form von Feststoffanalysen der Baugrubensohle sowie Sickerwasseranalysen der gefassten Grubenwässer. Die Grundwasserbeweissicherung erfolgt im Rahmen der Beweissicherung der Deponie Hörtendorf. Weiters umfasst dieses Beweissicherungsprogramm die Untersuchung von Wasserproben aus dem Raba-Bach (RM, vgl. Abb. 5; im Weiteren nicht betrachtet, da sich keine signifikanten Konzentrationsunterschiede zwischen der Messstelle RM4 und RM5 zeigten). Zur allgemeinen Übersicht sind in Abb. 4 der Aushubbereich sowie die Lage der GW-Messstellen, welche vor bzw. nach der Räumung zur Verfügung standen, eingetragen. Die aktuell analysierten GW-Messstellen des Beweissicherungsprogramms Deponie Hörtendorf sind in der Abb. 5 dargestellt.

Die Grundwasserbeweissicherung während sowie nach der Räumung der Altablagerung "Tauschitz-Gründe" erfolgt über das Beweissicherungsprogramm der Deponie Hörtendorf. Sämtliche Messstellen des Beweissicherungsprogramms sind in Abb. 5 dargestellt. Bis auf die Messstelle H2E wurden alle Messstellen bis in den Hauptgrundwasserleiter (2. GW-Stockwerk) ausgebaut. Aus allen Messstellen werden in halbjährigen Abständen Grundwasserproben entnommen und analysiert. Alle entnommenen Proben werden auf die Parameter Temperatur, Leitfähigkeit, pH-Wert, Sauerstoffgehalt, TOC, Gesamthärte, Karbonathärte, Nitrat, Ammonium und Chlorid, einmal jährlich werden zusätzlich die Parameter Calcium, Magnesium, Natrium, Kalium, Nitrit, Sulfat, Phosphat, Bor, Eisen, Mangan, Chrom (gesamt), Kupfer, Zink, Quecksilber, Arsen, Cadmium, AOX und KW-Index untersucht.

Aufgrund von zweiwöchig durchgeführten Grundwasserabstichmessungen ist erkennbar, dass als mögliche Anstrommessstellen der Altablagerung "Tauschitz-Gründe" die Messstelle H17 und H16 angesprochen werden (Abb. 5) können. Die Messstellen P2 und P3 können als direkte Abstrommessstellen der Altablagerung "Tauschitz-Gründe" angesprochen werden. Für die Messstelle P14 kann ausgeschlossen werden, dass diese vom Abstrom der Altablagerung betroffen wird, diese wird als Hintergrundmessstelle mit in die Auswertung aufgenommen. Einen Überblick über die ausgewählten Messstellen und Parameter der Grundwasseranalytik für die Jahre 1998 bis 2008 gibt die Tabelle 2.

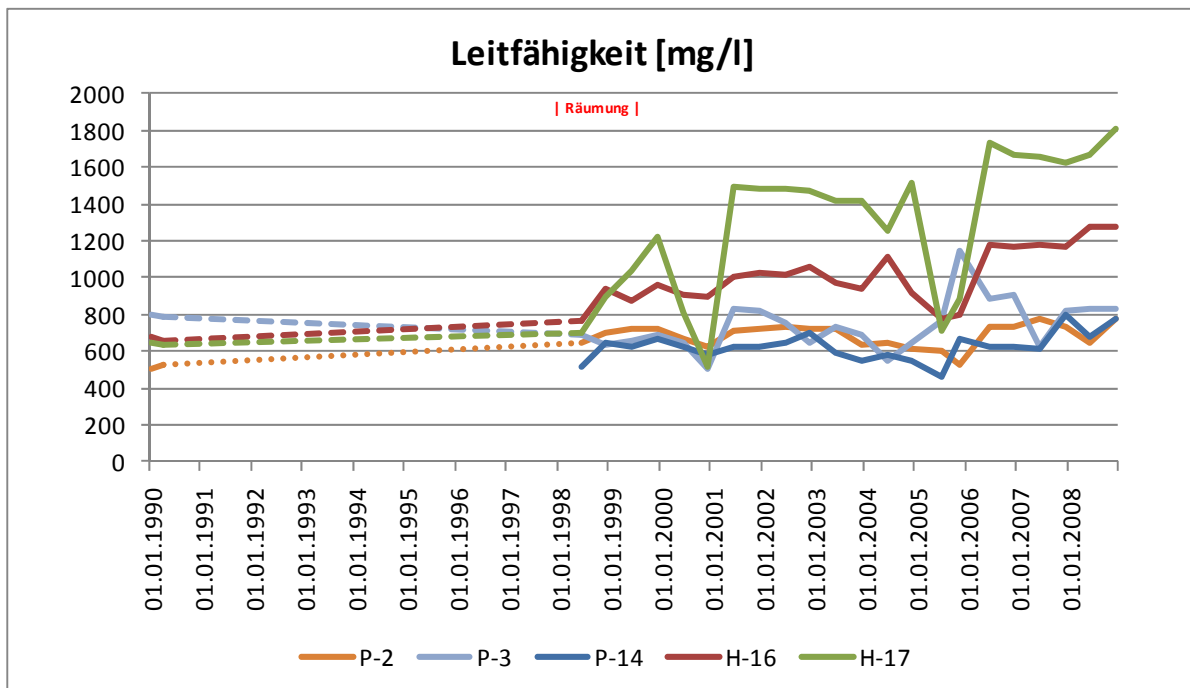
Abb. 6: Konzentrationsganglinie der Leitfähigkeit für alle Messstellen für die Jahre 1990 bzw. 1998 bis 2008

Der Sauerstoffgehalt unterliegt am gesamten Standort starken Schwankungen mit keinem eindeutigen Trend. Der TOC schwankt im Bereich des An und Abstroms bei wenigen mg/l, ein Trend der zeitlichen Entwicklung ist nicht sichtbar. Im Anstrom steigt die Leitfähigkeit im Zeitraum von 1998 bis 2008 von rund 700 auf 1.200 bis 1.700 µS/cm an. Im Abstrom liegt die Leitfähigkeit bei rund 700 µS/cm, in der Referenzmessstelle P14 bei 625 µS/cm (vgl. Abb. 6). Die hohe Leitfähigkeit des Grundwassers im Anstrom lässt sich, neben den Härtebildnern, insbesondere auf die Salze Chlorid und Sulfat, zurückführen, welche ausgenommen der Anstrommessstellen H16 und H17 unterhalb des Prüfwertes der ÖNORM S2088-1 liegen. Der auf hausmülltypische Belastungen hinweisende Parameter Bor liegt im Abstrom der Altablagerung um 100 % höher als im Anstrom bzw. der Referenzmessstelle, allerdings mit 0,04 mg/l im Median weit unterhalb des Prüfwertes.

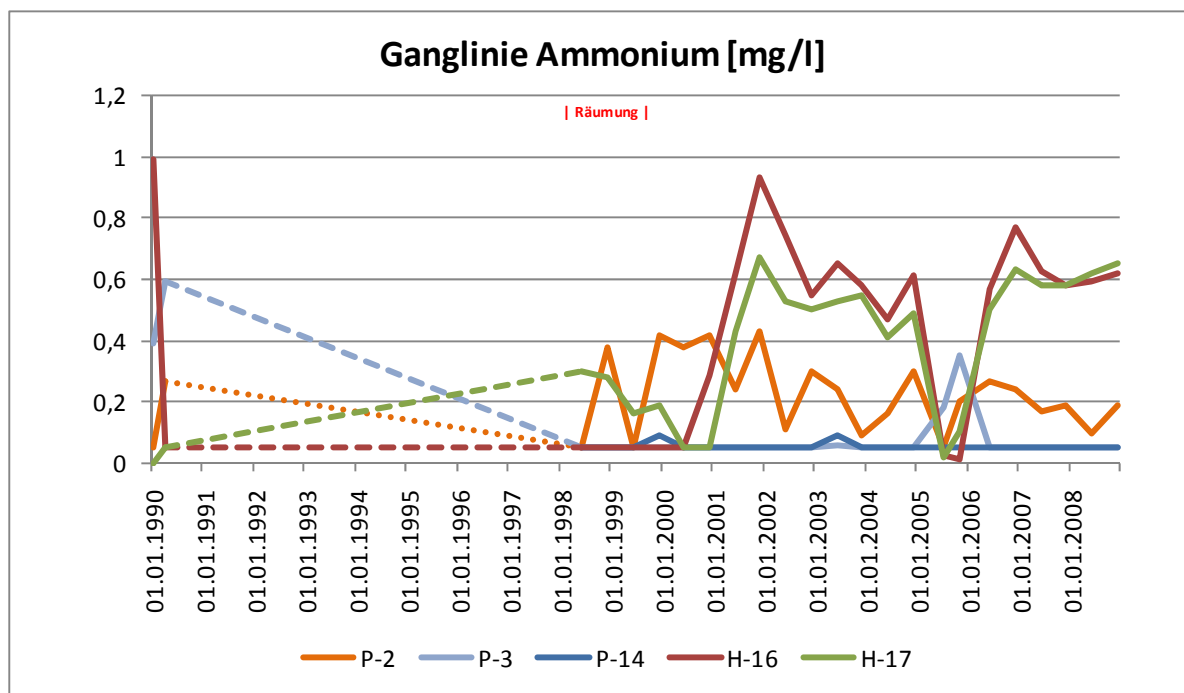
Abb. 7: Konzentrationsganglinie des Parameter Ammonium für alle Messstellen für die Jahre 1990 bzw. 1998 bis 2008

Nitrat tritt nur vereinzelt und in Konzentrationen deutlich unterhalb des Prüfwertes der ÖNORM S2088-1 auf. Für den Parameter Ammonium hingegen liegen erhöhte Belastungen im Anstrom (Median 0,5 mg/l, Maximum 0,9 mg/l) als auch im Abstrom (Median 0,06 mg/l, Maximum 0,43 mg/l) vor (PW = 0,3 mg/l). In der Referenzmessstelle lagen die Ammoniumkonzentrationen bei maximal 0,09 mg/l. Betrachtet man die Ammoniumbelastungen zeitlich aufgelöst, wird ein deutlich abnehmender Trend der Konzentrationsganglinien im Abstrom seit 1990 bzw. nach der Sanierung der Alttablagerungen "Tauschitz-Gründe" sichtbar (vgl. Abb. 7). Betreffend die Anstrommessstellen ist kein Trend ableitbar.
