28. März 2023

Altablagerung „Betriebsdeponie Wietersdorfer Zementwerke“

Gefährdungsabschätzung und Prioritätenklassifizierung

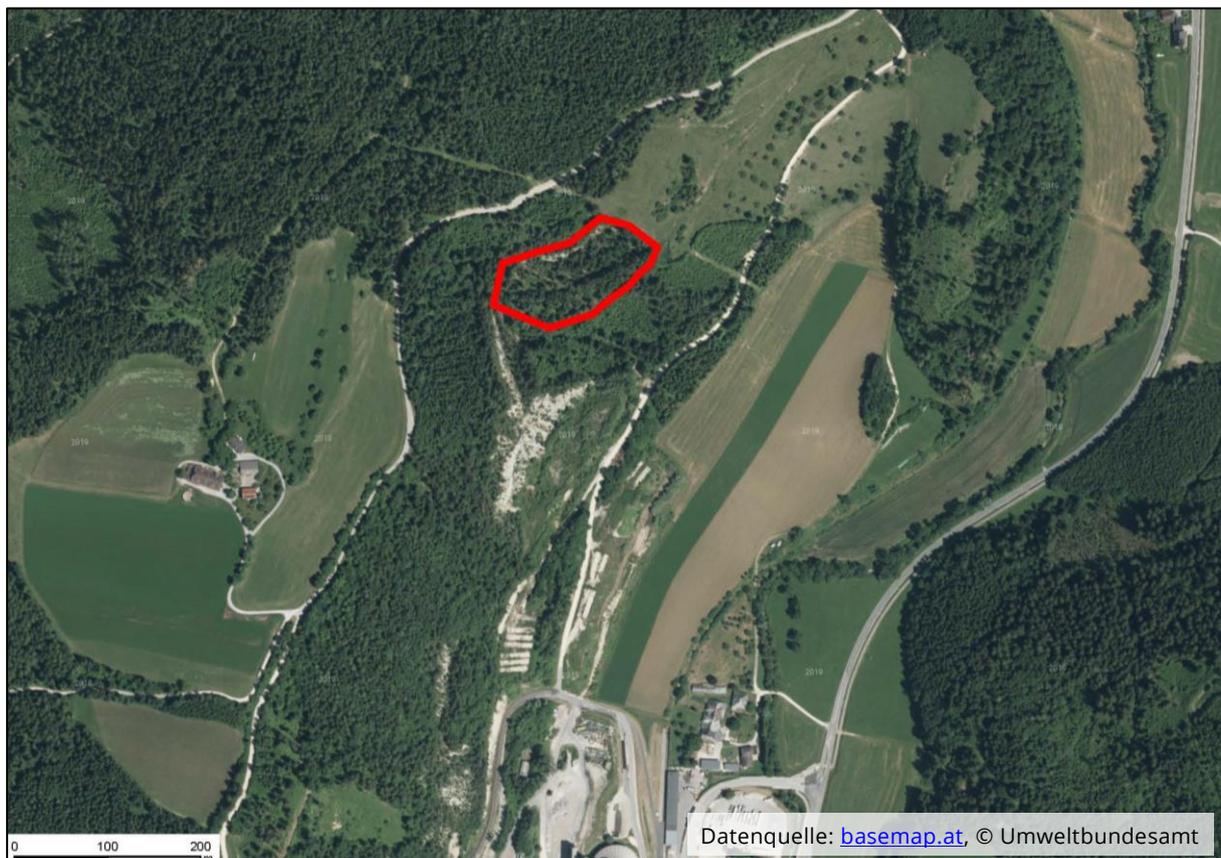
Abb. 2: Lage der Altablagerung im Luftbild (Befliegung 2019)

Die Fläche der Altablagerung ist mit Wald bzw. Buschwerk bewachsen (s. Abb. 2). Die Zufahrt zum Gelände ist abgesperrt und die Fläche ist nicht zugänglich bzw. nicht über Wege erschlossen.

Die Altablagerung ist Großteils von Wald umgeben. Im Nordosten grenzt eine Wiese an die Altablagerung an. Ein landwirtschaftlicher Betrieb befindet sich 300 m südwestlich. Etwa 400 m südlich beginnt ein Industriegebiet.

Die Görtschitz fließt ca. 400 m südöstlich der Altablagerung. Etwa 600 m Richtung Nordosten beginnt das Siedlungsgebiet von Kitschdorf.

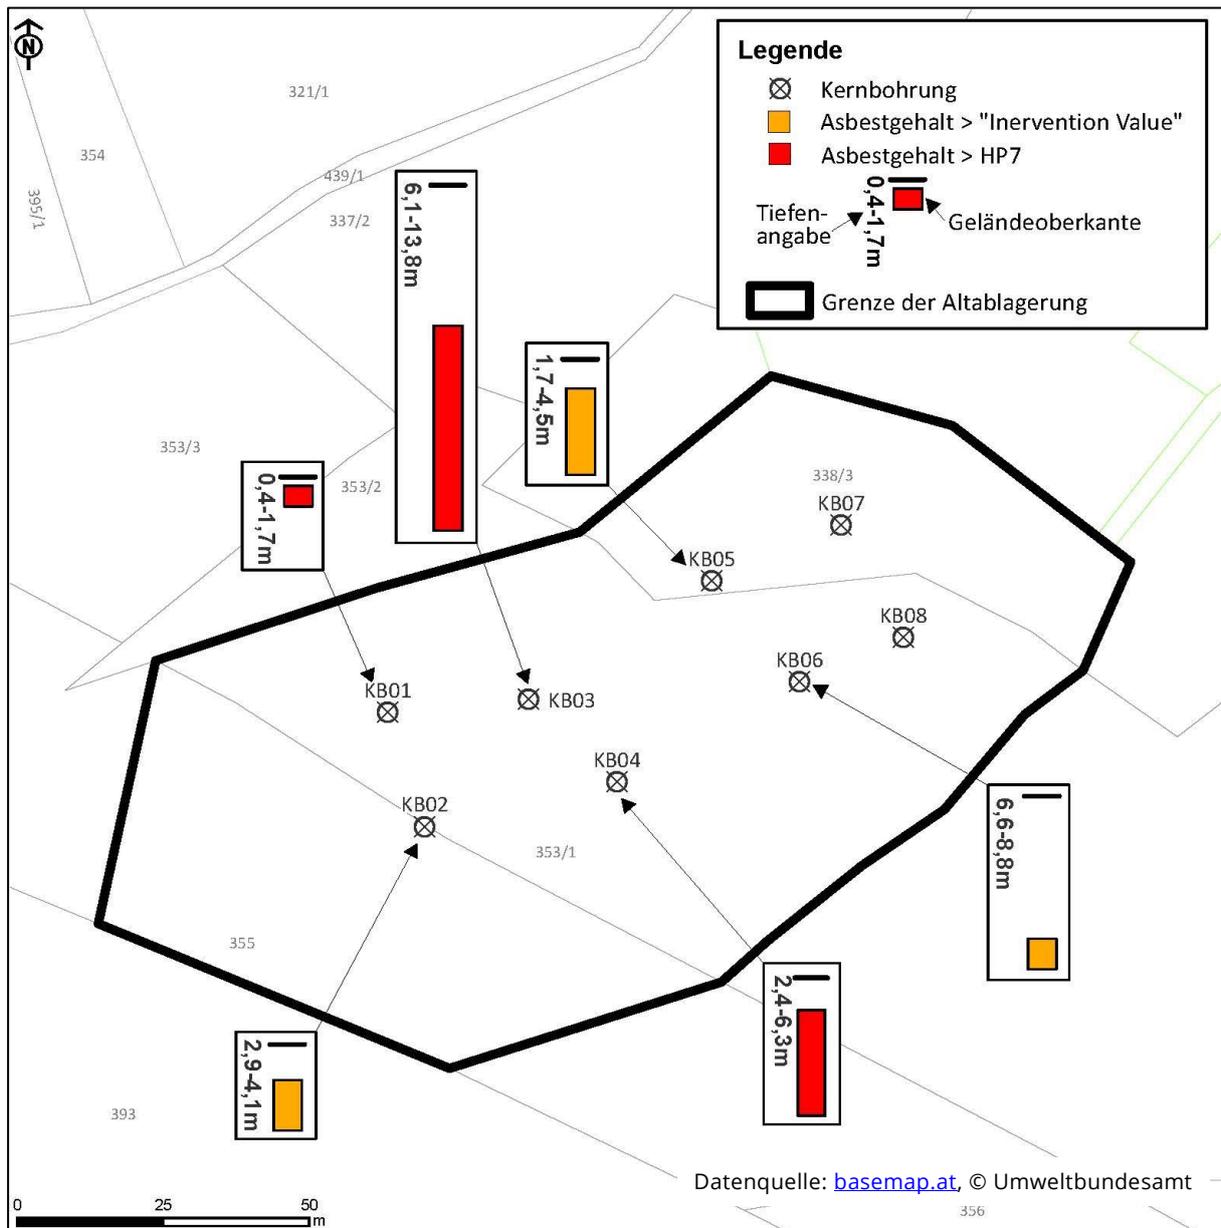
Abb. 3: Lage der Rammkernbohrungen und der Asbestverunreinigung

Im November 2020 wurden auf der Altablagerung 8 Rammkernbohrungen DN 320 bis in eine Tiefe von 1,7 bis 15,3 m unter GOK abgeteuft. Aus den Aufschlüssen wurden insgesamt 54 Feststoffproben entnommen. Bei 14 Proben wurden die Gesamtgehalte analysiert, bei neun Proben wurden zusätzlich die Gehalte im Eluat (2:1) bestimmt.

Die Ansprache der Bohrkerns zeigte unter einer etwa 0,1 – 0,3 m mächtigen humosen Schicht primär mineralische Anschüttungen, d.h. überwiegend Aushubmaterial sowie Bauschutt, Industrie- und Gewerbemüll (Schlacke, Metall, Kunststoff, Ziegelbruch, Kalkputz, Beton, Holz, Asche, Textil, Elektroschrott sowie ab 0,4 m unter GOK auch Asbestrohrbruch und asbestmenthaltiges Material) bis in Tiefen von 1,2 bis max. 14 m unter GOK.

Analytisch wurden relevante Asbestverunreinigungen mit Gehalten über dem „Intervention Value“ von 0,4 m bis 13,8 m unter GOK nachgewiesen. Die Mächtigkeit dieser Bereiche variiert zwischen 1,2 und etwa 8 m. Abb. 3 zeigt die Bereiche mit höheren Asbestgehalten.

Mit Ausnahme des nordöstlichen Bereiches befinden sich in der Ablagerung bis zu ca. 10 % asbesthaltige Materialien. Die Mächtigkeiten der mit Asbest kontaminierten Bereiche variiert stark, zum Teil liegen auch größere Mengen an ungebundenen Asbestfasern vor. In der obersten Schicht der Ablagerung (bis min. 0,4 m unter GOK) wurden nur geringe Asbestgehalte nachgewiesen.

Die Menge des erheblich mit Asbest verunreinigten Materials lässt sich mit bis zu 20.000 m³ abschätzen. Zusätzlich überschreiten davon rund 15.000 m³ auch das Gefährlichkeitskriterium HP7.

Zusammenfassend sind im Bereich der Deponie mit einem Gesamtvolumen von 120.000 m³ bis zu 20.000 m³ abgelagertes Material erheblich mit Asbest verunreinigt. Ein direkter Kontakt mit asbesthaltigen Materialien und eine Freisetzung von Asbestfasern ist aufgrund der Überdeckung der Asbestablagerungen und der Oberflächenvegetation nicht möglich. Es sind aktuell auf der Fläche auch keine Tätigkeiten zu erwarten, bei denen asbesthaltiges Material an die Oberfläche gelangt und Asbestfasern freigesetzt werden.
