26. Mai 2008
Beilage zu Zl. 113-246/08

Altstandort „Metallwarenfabrik Franke“

Gefährdungsabschätzung und Prioritätenklassifizierung (§13 und §14 Altlastensanierungsgesetz)

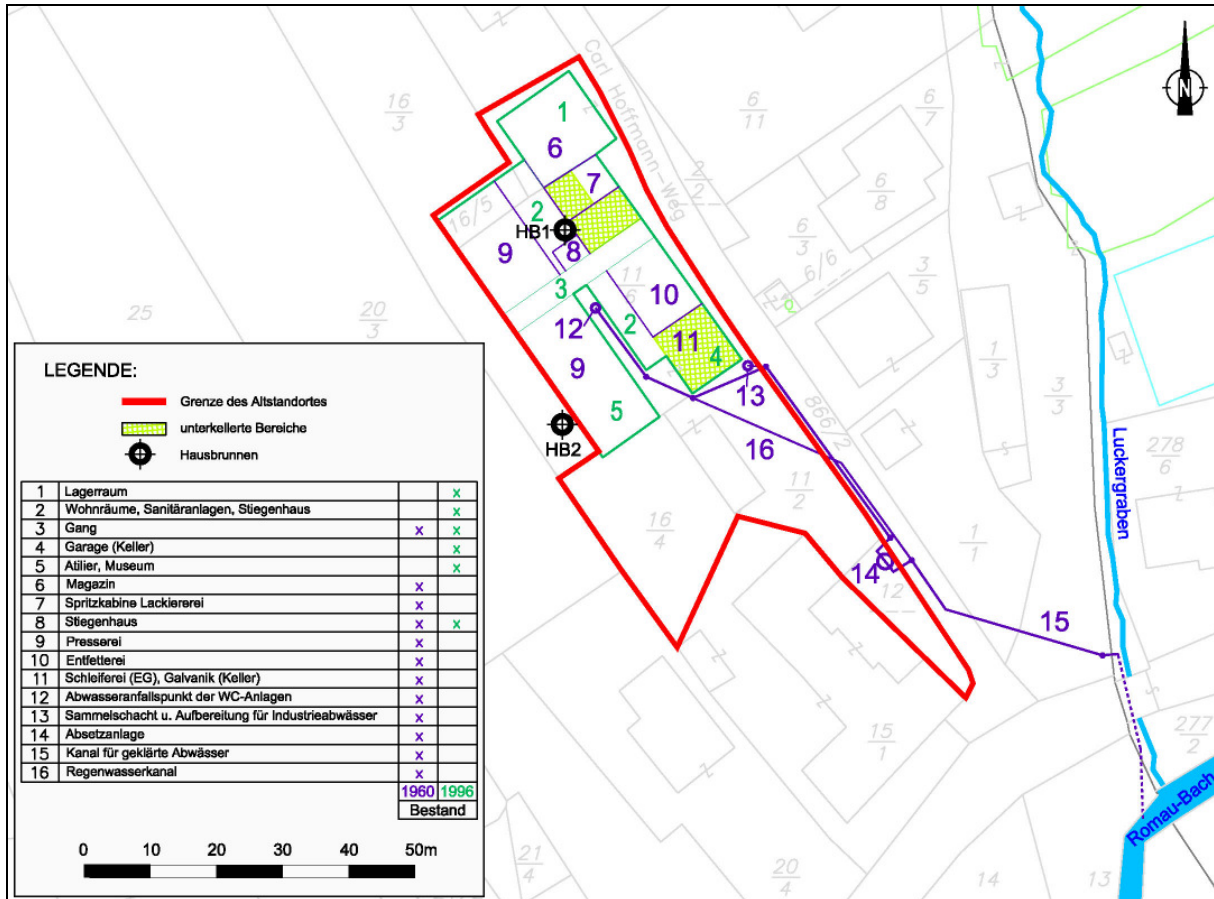
Abbildung 2: Lageplan der ehemaligen Metallwarenfabrik, sowie heutige Nutzungen

Weiters befinden sich auf dem Altstandort zwei Brunnen. Ein Brunnen (HB1) liegt in der ehemaligen Dreherei und wurde zur Geräte Kühlung benutzt. Dieser Brunnen wurde möglicherweise auch als Versickerungsbrunnen für Wässer aus der Polieranlage verwendet. Ein zweiter Brunnen (HB2) befindet sich an der Westgrenze des Altstandortes und wurde zur Bewässerung eingesetzt.

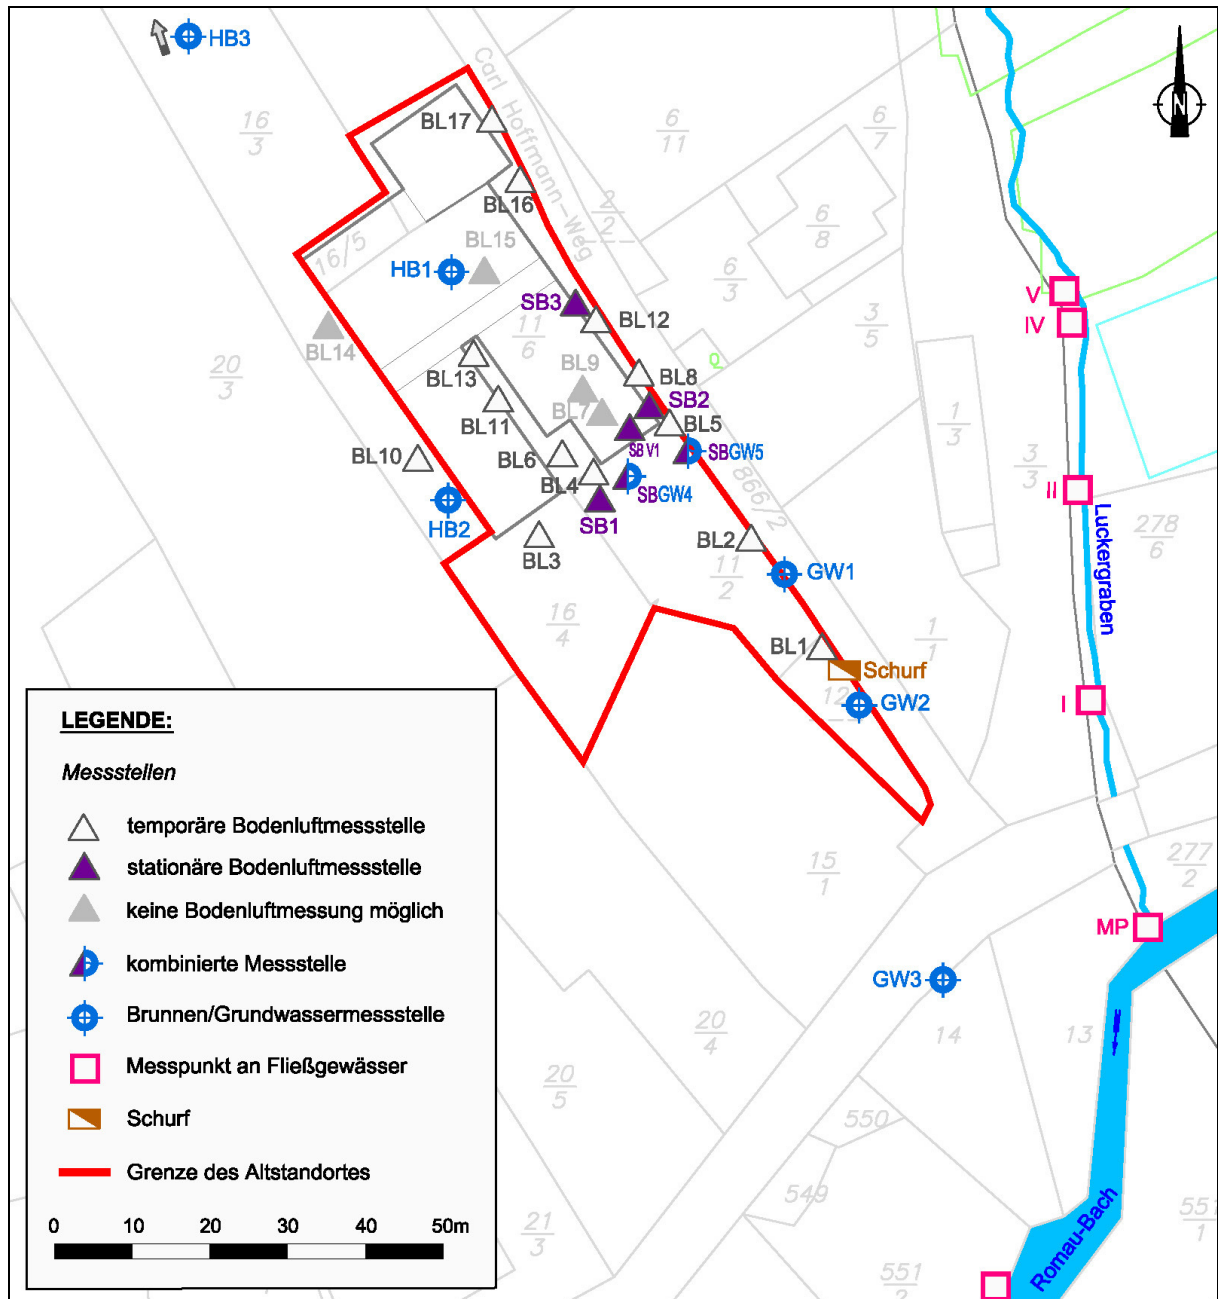
Abbildung 4: Lageplan der Messstellen

Bei allen im Rahmen der orientierenden Bodenluftuntersuchung genommenen Proben wurden keine nennenswerten Schadstoffkonzentrationen angetroffen (alle Werte unterhalb oder in Spuren über den Bestimmungsgrenzen). Leichtflüchtige aliphatische Kohlenwasserstoffe (n-Alkane C₂–C₁₀) wurden nur in Messstelle BL2 und BL12 in leicht erhöhter Konzentration zwischen 5 bis 30 mg/m³, aromatische Kohlenwasserstoffe ebenfalls nur im Messpunkt BL12 mit 5 mg/m³ gemessen. Die Messstelle BL 12 befand sich im direkten Bereich der ehemaligen Entfettung (vgl. Abbildung 4). Leichtflüchtige halogenierte Kohlenwasserstoffe waren nur in Spuren anzutreffen.

Im April 2005 wurden insgesamt 15 Rammkernsondierungen (BL) bis in eine Tiefe von 2 m unter Gelände abgeteuft. Zwei weitere Bohrungen wurden abgebrochen, da der massive Granit oberflächennah anstand (BL14 und BL15). Die Bohrpunkte wurden in Bereichen möglicher Schadensherde bzw. entsprechend der Situierung von ehemaligen Betriebs- und Abwasserbehandlungsanlagen, Manipulationsbereichen sowie in Hinblick auf die Erkundung des gesamten Altstandortes angeordnet (siehe Abbildung 4).

Zur Erkundung des Bereiches beim ehemaligen Absetzbecken wurde eine Schurfgrabung durchgeführt (siehe Abbildung 4). Es wurde eine 2 m mächtige Anschüttung mit Bauschutt vorgefunden. Unterhalb dieser Anschüttung war bis zum Wasserzutritt bei 2,2 m Felsersatz anzutreffen. Der darunter liegende Bereich wurde bis in eine Tiefe von 3 m mit erdigem Aushubmaterial verfüllt. Ab 3 m Tiefe wurde die Ablagerung als stark nach leichtflüchtigen chlorierten Kohlenwasserstoffen riechendes, schwarzes Material angesprochen. Der Beckenwandbereich aus massivem Granit wurde insgesamt ab 2,2 m bis in eine Tiefe von 3,0 m angetroffen. Die Sohle des Beckens konnte bei 3,5 m abgegrenzt werden. Eine Beprobung unterhalb des Beckens war nicht möglich.

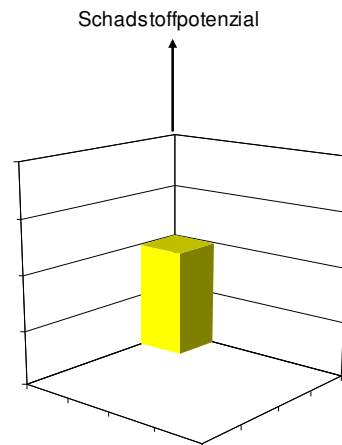
Schadstoffpotenzial: groß (2)

Am Altstandort „Metallwarenfabrik Franke“ ist der Untergrund auf einer Fläche von rund 500 m² durch leichtflüchtige chlorierte Kohlenwasserstoffe verunreinigt. Das Volumen des verunreinigten Untergrundbereiches kann mit rund 1.200 m³ grob abgeschätzt werden. Der verunreinigte Gesamtbereich ist vergleichsweise klein. Der Hauptschadstoff Tetrachlorethen weist aufgrund seiner stofflichen Eigenschaften ein sehr hohes Gefährdungspotenzial auf. Das Schadstoffpotenzial ist insgesamt als groß zu bewerten.

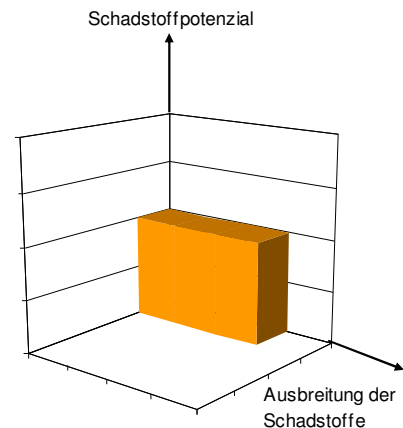
Schadstoffausbreitung: ausgedehnt (3)

Im Grundwasser wurde bis in eine Entfernung von 100 m eine deutliche Beeinflussung durch Tetrachlorethen über die gesamte Mächtigkeit des Grundwassers festgestellt. Nach 100 m mündet die Schadstofffahne in den Romaubach und ist auch in dessen Wasser noch nachweisbar. Die Tetrachlorethenfracht im Grundwasser ist als groß zu bewerten. Es ist auch weiterhin mit einem großen Schadstoffeintrag in das Grundwasser zu rechnen. Die Schadstoffausbreitung ist insgesamt als ausgedehnt zu bewerten.

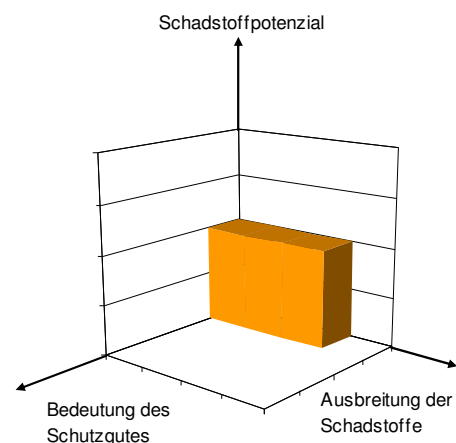
Schutzgut: nutzbar (1)

Grundsätzlich ist der Grund- und Kluftwasserleiter des Eisgarner Granits zwar wenig ergiebig aber nutzbar. Im unmittelbaren Abstrom des Altstandortes sind keine Grundwassernutzungen vorhanden. Der Grundwasserleiter mündet in den Romaubach, woraus sich jedoch keine massive Beeinträchtigung eines lokalen Ökosystems ergibt. Es ist auch in Zukunft mit keiner hochwertigen Grundwassernutzung im Abstrom zu rechnen.
