7. März 2023

## Altstandort „Verzinkerei Zimmermann Dornbirn“

### Gefährdungsabschätzung und Prioritätenklassifizierung

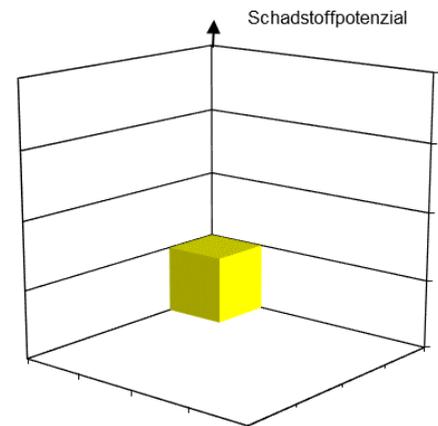
### 5.1 Schadstoffpotenzial: erheblich (1)

Auf einer Fläche von etwa 1.400 m<sup>2</sup> ist der Untergrund in der ungesättigten Zone und im Grundwasserschwankungsbereich erheblich mit Mineralölkohlenwasserstoffen verunreinigt. Dabei handelt es sich vermutlich um Diesel und in geringerem Umfang um Heizöl Leicht und/oder Schmieröl. Das Volumen des erheblich verunreinigten Untergrundbereiches kann mit 4.000-4.500 m<sup>3</sup> abgeschätzt werden, wobei auf einer Fläche von zumindest 500 m<sup>2</sup> Mineralölphase im Grundwasserschwankungsbereich vorliegt. Diesel weist aufgrund der stofflichen Eigenschaften ein hohes Gefährdungspotential für das Grundwasser auf und ist als schädlich einzustufen. Unter Berücksichtigung der Art der Schadstoffe und des Ausmaßes der Verunreinigungen ergibt sich insgesamt ein erhebliches Schadstoffpotential.

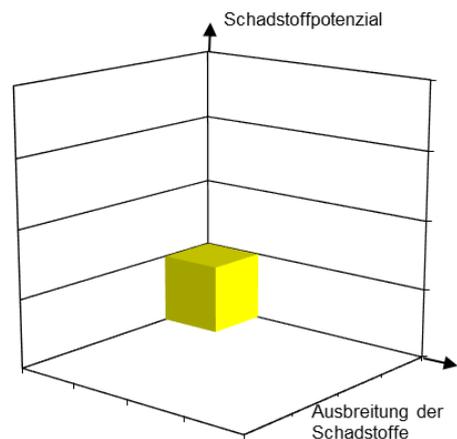
### 5.2 Schadstoffausbreitung: lokal (1)

Aufgrund der Untergrundverhältnisse und der Ergebnisse der Grundwasseruntersuchungen kann die Länge der Schadstofffahne mit weniger als 50 m abgeschätzt werden. Die mit dem Grundwasser abströmende Fracht an Mineralölkohlenwasserstoffen ist als gering einzuschätzen. Die Schadstoffausbreitung ist daher insgesamt als lokal zu beurteilen. Eine weitere Schadstoffausbreitung ist mittel- und langfristig nicht zu erwarten.

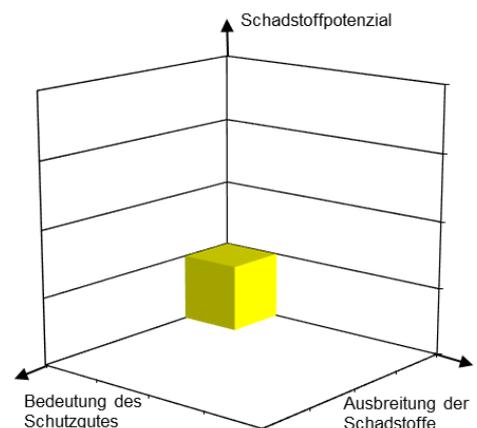
### 5.3 Schutzgut: nutzbar (1)

Der Altstandort und der Bereich mit erheblicher Mineralölbelastung befinden sich in keinem wasserwirtschaftlich besonders geschützten Gebiet. Im Umfeld bis 500 m Entfernung befinden sich mehrere Nutzwasserbrunnen. Trinkwassernutzungen sind im Umfeld des Standorts nicht bekannt. Eine Gefährdung bestehender Nutzungen zu Wasserversorgungszwecken ist nicht gegeben. Das Grundwasserdargebot ist als mäßig ergiebig zu beurteilen.
