18. März 2005

Altstandort "Trilager Lederfabrik"

Prioritätenklassifizierung (§14 Altlastensanierungsgesetz)

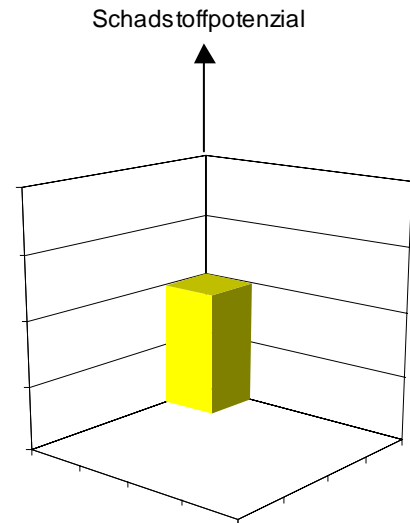
7.1 Schadstoffpotenzial: hoch

Auf einer Fläche von ca. 500 m² ist eine Verunreinigung des Untergrundes mit leichtflüchtigen chlorierten Kohlenwasserstoffen (CKW), vor allem mit Trichlorethen und Tetrachlorethen, gegeben. CKW's ist auf Grund der stofflichen Eigenschaften grundsätzlich ein sehr hohes Gefährdungspotenzial für das Grundwasser zuzuordnen. Der kontaminierte Bereich ist zwar relativ klein, aber auf Grund der Intensität der Untergrundverunreinigung ist der Schadstoffaustrag hoch. Dementsprechend ist das Schadstoffpotenzial insgesamt als hoch zu bewerten.

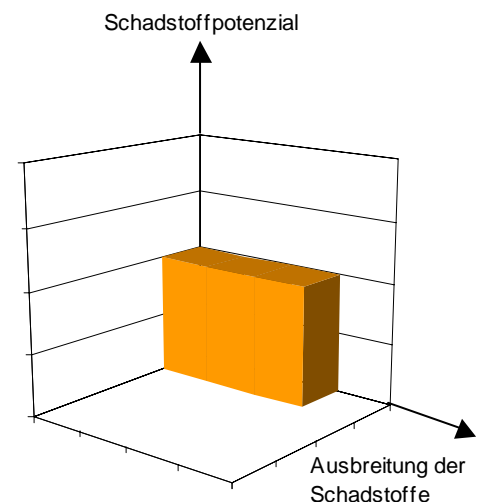
7.2 Schadstoffausbreitung: ausgedehnt

Auf Grund der zum Teil äußerst hohen Schadstoffmobilisierung ist trotz der geringen Ergiebigkeit des Grundwassers eine große Schadstofffracht gegeben. Durch den Betrieb der bestehenden Sperrbrunnen wird die Schadstofffahne nur zum Teil erfasst. Die Ausbreitung der vom Altstandort „Trilager Lederfabrik“ ausgehenden Schadstofffahne kann aktuell mit mindestens 300 m abgeschätzt werden. Den vorliegenden Untersuchungsergebnissen entsprechend ist auch mittel- bis langfristig mit keiner Veränderung der mobilisierten Schadstofffracht zu rechnen.

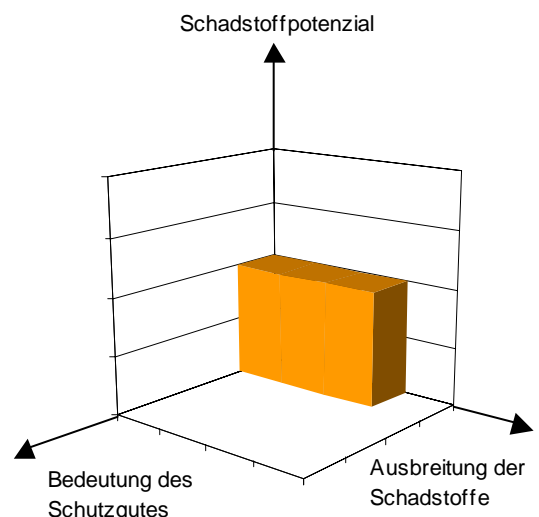
7.3 Schutzgut: nutzbar

Im Grundwasserabstrom des Altstandortes befinden sich keine genutzten Brunnen. Das Grundwasservorkommen ist gering ergiebig, so dass die Nutzbarkeit quantitativ eingeschränkt ist.
