27. Dezember 2021

## Altstandort „Bäckerei Hebenstreit“

### Gefährdungsabschätzung und Prioritätenklassifizierung

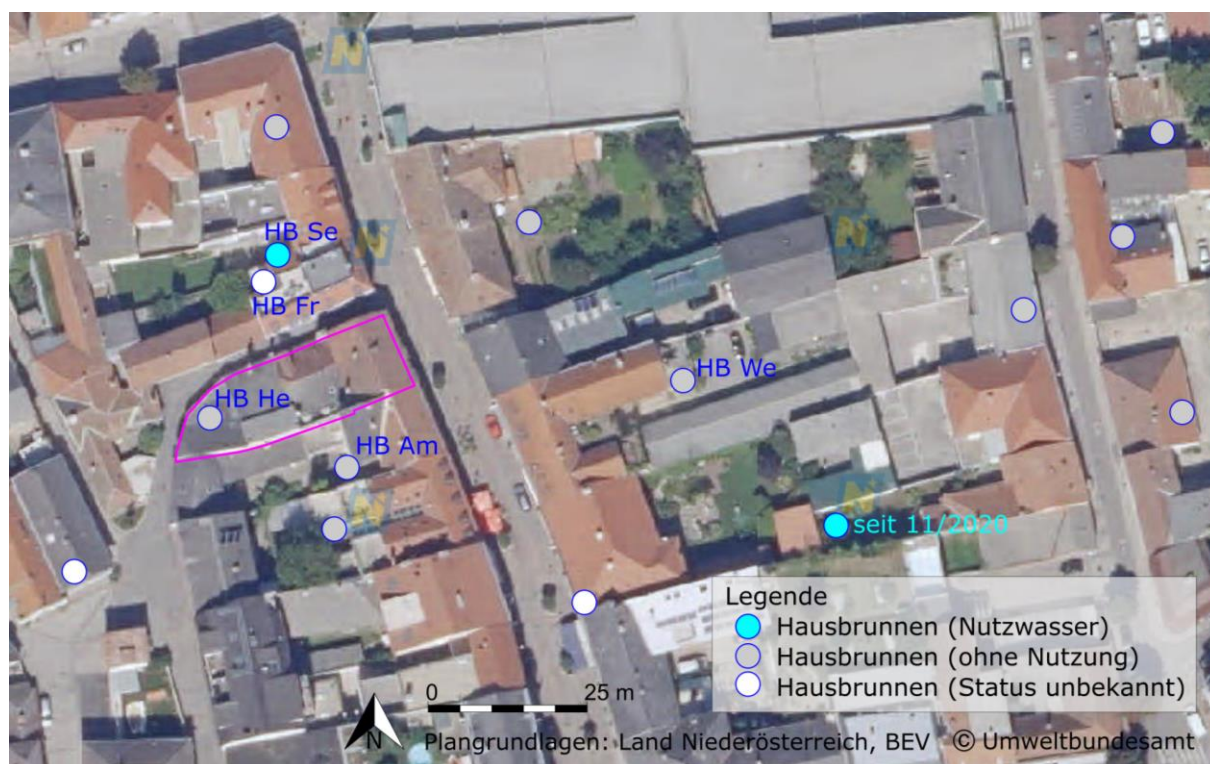
Abb.4: Lage des Altstandortes und der Hausbrunnen (Luftbild 2018)

Im Juli 1997 wurde im Hausbrunnen „We“ (siehe Abb. 4), der sich etwa 40 m abstromig des Altstandorts befindet, aufschwimmendes Mineralöl festgestellt. Das Mineralöl im Brunnen – insgesamt rd. 100 Liter Heizöl Leicht – wurde abgepumpt.

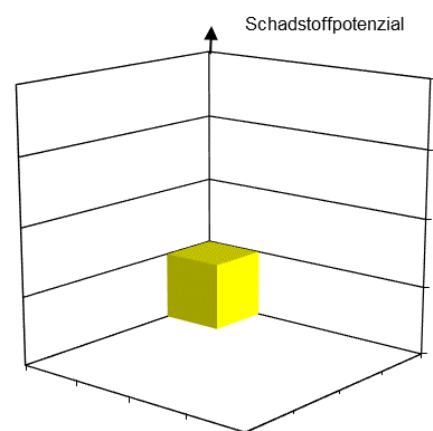
### 5.1 Schadstoffpotenzial: erheblich (1)

Auf einer Fläche von etwa 750 m<sup>2</sup> ist der Untergrund im Grundwasserschwankungsbereich erheblich mit Mineralölkohlenwasserstoffen bzw. Heizöl Leicht verunreinigt. Dabei schwimmt eine Mineralölphase auf dem Grundwasser auf. Das Volumen des erheblich verunreinigten Untergrundbereiches in der ungesättigten Zone und im Grundwasserschwankungsbereich kann mit insgesamt 1.000 m<sup>3</sup> abgeschätzt werden. Heizöl Leicht weist aufgrund der stofflichen Eigenschaften ein hohes Gefährdungspotential für das Grundwasser auf und ist als schädlich einzustufen. Unter Berücksichtigung der Art der Schadstoffe und des Ausmaßes der Verunreinigungen ergibt sich insgesamt ein erhebliches Schadstoffpotential.

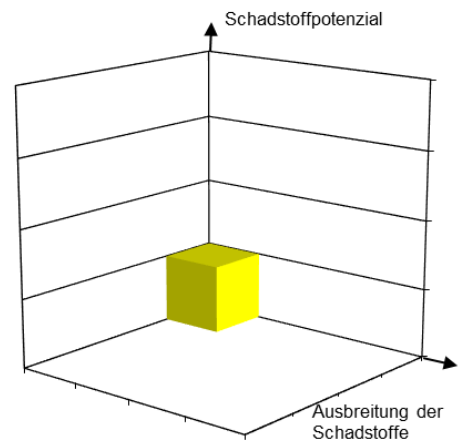
## 5.2 Schadstoffausbreitung: lokal (1)

Aufgrund der Untergrundverhältnisse und der Ergebnisse der Grundwasseruntersuchungen kann die Länge der Schadstofffahne mit unter 10 m abgeschätzt werden. Die mit dem Grundwasser abströmende Fracht an Mineralölkohlenwasserstoffen ist als sehr gering einzuschätzen. Die Schadstoffausbreitung ist daher insgesamt als lokal zu beurteilen. Eine weitere Schadstoffausbreitung ist mittel- und langfristig nicht zu erwarten.

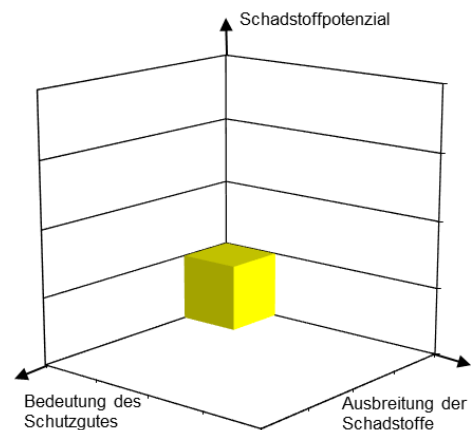
## 5.3 Schutzgut: nutzbar (1)

Der Altstandort und der Bereich mit erheblicher Mineralölbelastung befinden sich in keinem wasserwirtschaftlich besonders geschützten Gebiet. Auf dem Standort und im Umfeld befinden sich zahlreiche Hausbrunnen, die jedoch nur vereinzelt zur Nutzwasserversorgung dienen. Trinkwassernutzungen sind im Abstrom bis 500 m Entfernung nicht bekannt. Eine Gefährdung bestehender, wasserrechtlich bewilligter Nutzungen zu Wasserversorgungszwecken ist nicht gegeben. Das Grundwasserdargebot ist als gering bis mäßig ergebig zu beurteilen. Das anströmende Grundwasser weist eine anthropogene Vorbelastung auf.
