4. Juni 2004

Altstandort „Putzerei Szöts“

Prioritätenklassifizierung (§14 Altlastensanierungsgesetz)

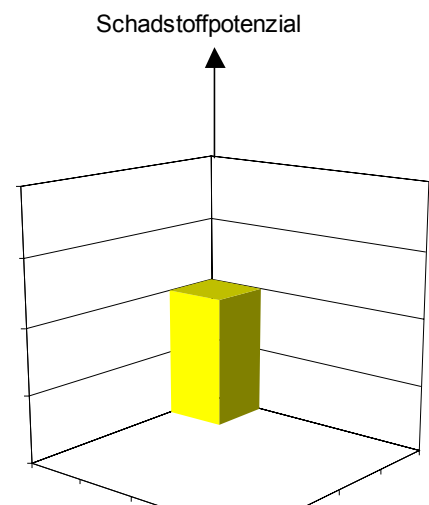
7.1 Schadstoffpotenzial: hoch (2)

Auf einer Fläche von mehr als 500 m² sind Verunreinigungen des Untergrundes durch CKW (Tetrachlorethen) gegeben. CKW's ist auf Grund der stofflichen Eigenschaften grundsätzlich ein sehr hohes Gefährdungspotenzial für das Grundwasser zuzuordnen. Auf Grund der Größe, der Intensität und der festgestellten Verteilung der Verunreinigungen ist mit einem begrenzten Schadstoffeintrag zu rechnen. Dementsprechend ist das Schadstoffpotenzial insgesamt als hoch zu bewerten.

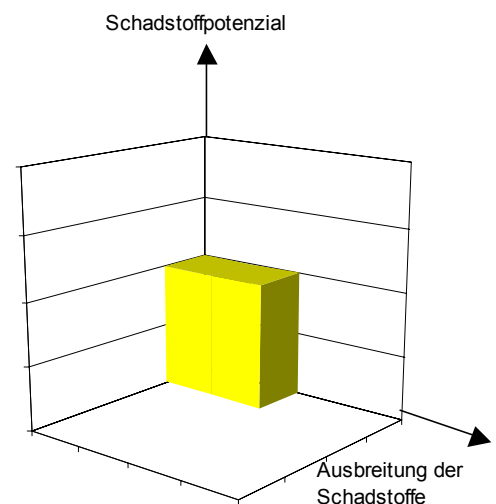
7.2 Schadstoffausbreitung: begrenzt (2)

Die Länge der vom Altstandort ausgehenden Schadstofffahne kann mit 100 bis 150 m abgeschätzt werden. Auf Grund der festgestellten CKW-Belastungen und der Ergiebigkeit des Grundwassers ist die Schadstofffracht im Abstrom des Altstandortes relativ gering. Ein relevanter mikrobieller Abbau der Belastungen findet nicht statt. Allerdings ist auch langfristig mit keiner Veränderung bzw. Verminderung der Schadstoffemissionen im Grundwasser zu rechnen. Der relativ geringen Schadstofffracht und der begrenzten Länge der Schadstofffahne entsprechend ist die Schadstoffausbreitung insgesamt als begrenzt zu bewerten.
