29. August 2011

Altstandort "Fabrik elektrischer Apparate Schrems"

Gefährdungsabschätzung (§13 Altlastensanierungsgesetz)

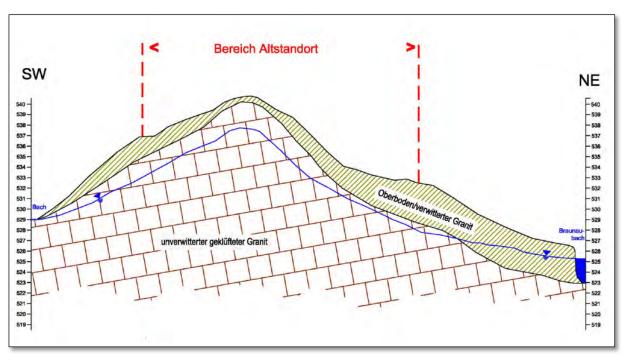
Abbildung 3: schematischer Schnitt

Unter der großteils befestigten Oberfläche liegen vereinzelt Anschüttungen (mit Anteilen an Bauschutt) bis in maximal ca. 2 m Tiefe vor. Darunter folgt generell eine bis zu 3 m mächtige Granitverwitterungsschicht (Granitgrus) die von klüftigem Granit unterlagert wird. Die Granitverwitterungsschicht und der klüftige Granit sind ab einer Tiefe rund 3,0 m unter Gelände grundwasserführend. Die Unterkante des klüftigen Granits konnte bei den bisherigen Bohrungen bis in 25 m Tiefe nicht erreicht werden.

Der Grundwasserspiegel befindet sich am Altstandort in einer Tiefe von 1,8 bis 4,0 m unter Gelände, das Grundwasser strömt vom Altstandort in alle Himmelsrichtungen ab. Die großräumige Strömungsrichtung ist generell Richtung Südosten zum Braunaubach hin gerichtet.

Der Wasserandrang während der Grundwassermessstellenerrichtung und während der Grundwasserprobenahme war durchwegs gering. Die Kluftdichte nimmt mit zunehmender Tiefe ab, durch Klüfte verursachte bevorzugte Wegigkeiten lassen sich anhand der bisherigen Untersuchungen nicht ableiten.

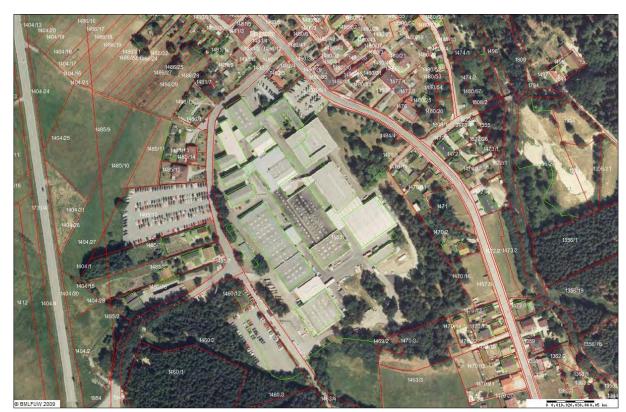
Abbildung 4: Luftbild (2003) des Altstandortes

In der Umgebung des Altstandortes befinden sich vor allem Einfamilienhäuser, Grünflächen, gewerblich genutzte Einrichtungen und landwirtschaftliche Flächen (sh Abbildung 4). Im Norden, Osten und Westen des Altstandortes sind Hausbrunnen bekannt, die zum Teil erhöhte CKW-Konzentrationen im Grundwasser zeigen. Ein Brunnen wurde auf behördlicher Anordnung stillgelegt. Östlich des Altstandortes befindet sich der Braunaubach, südwestlich ein weiterer kleiner Bach, der südöstlich des Altstandortes in den Braunaubach mündet.
