## Altlast N72 „Putzerei Heilmeier“

### Beurteilung von Sicherungsmaßnahmen

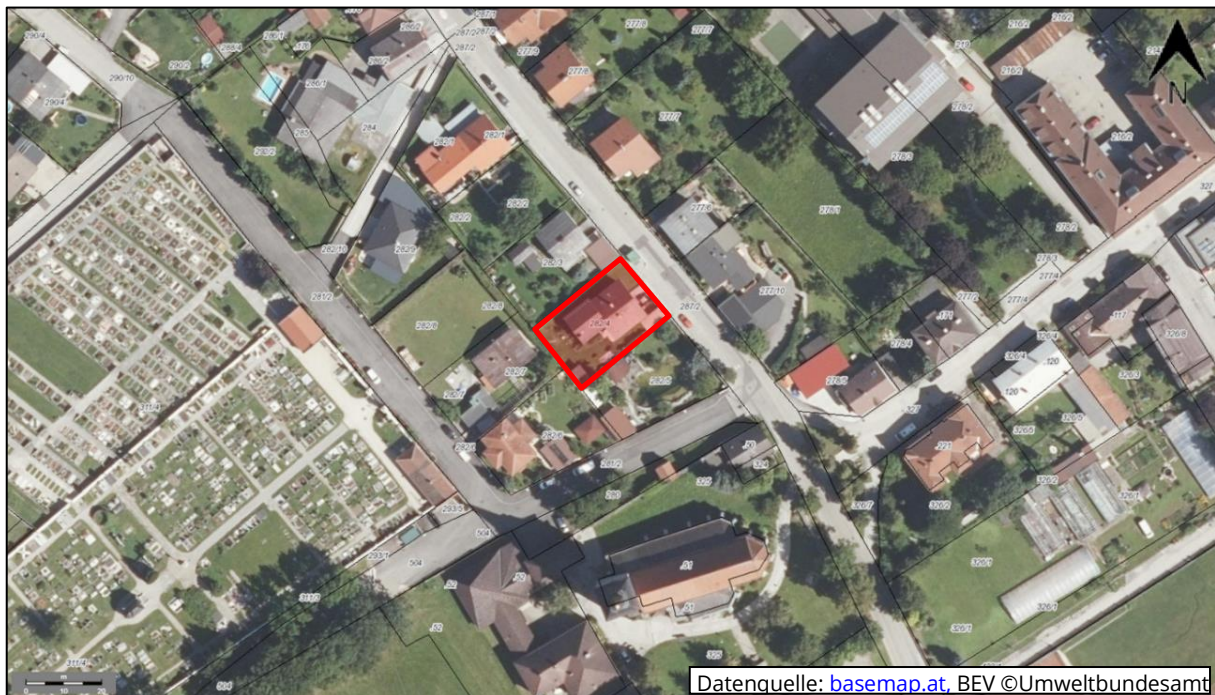
Abbildung 2: Lage der Altlast im Luftbild (Befliegung 2020)

Der Altstandort „Putzerei Heilmeier“ liegt am westlichen Ortsrand von Hainfeld und ist von Einfamilienhäusern umgeben. In einer Entfernung von ca. 50 m westlich des Altstandortes ist ein Friedhof gelegen (sh. Abb. 2).

Die Gölsen fließt ca. 120 m nördlich des Altstandortes, der Kirchtalbach befindet sich ca. 140 m südlich. Zwischen Gölsen und dem Altstandort befindet sich ein steiler Hangbereich.

Im Abstrom des Altstandortes ist ein Hausbrunnen bekannt.
