13. März 2024

Altlast K23 "Pale"

Beurteilung der Sanierungsmaßnahmen

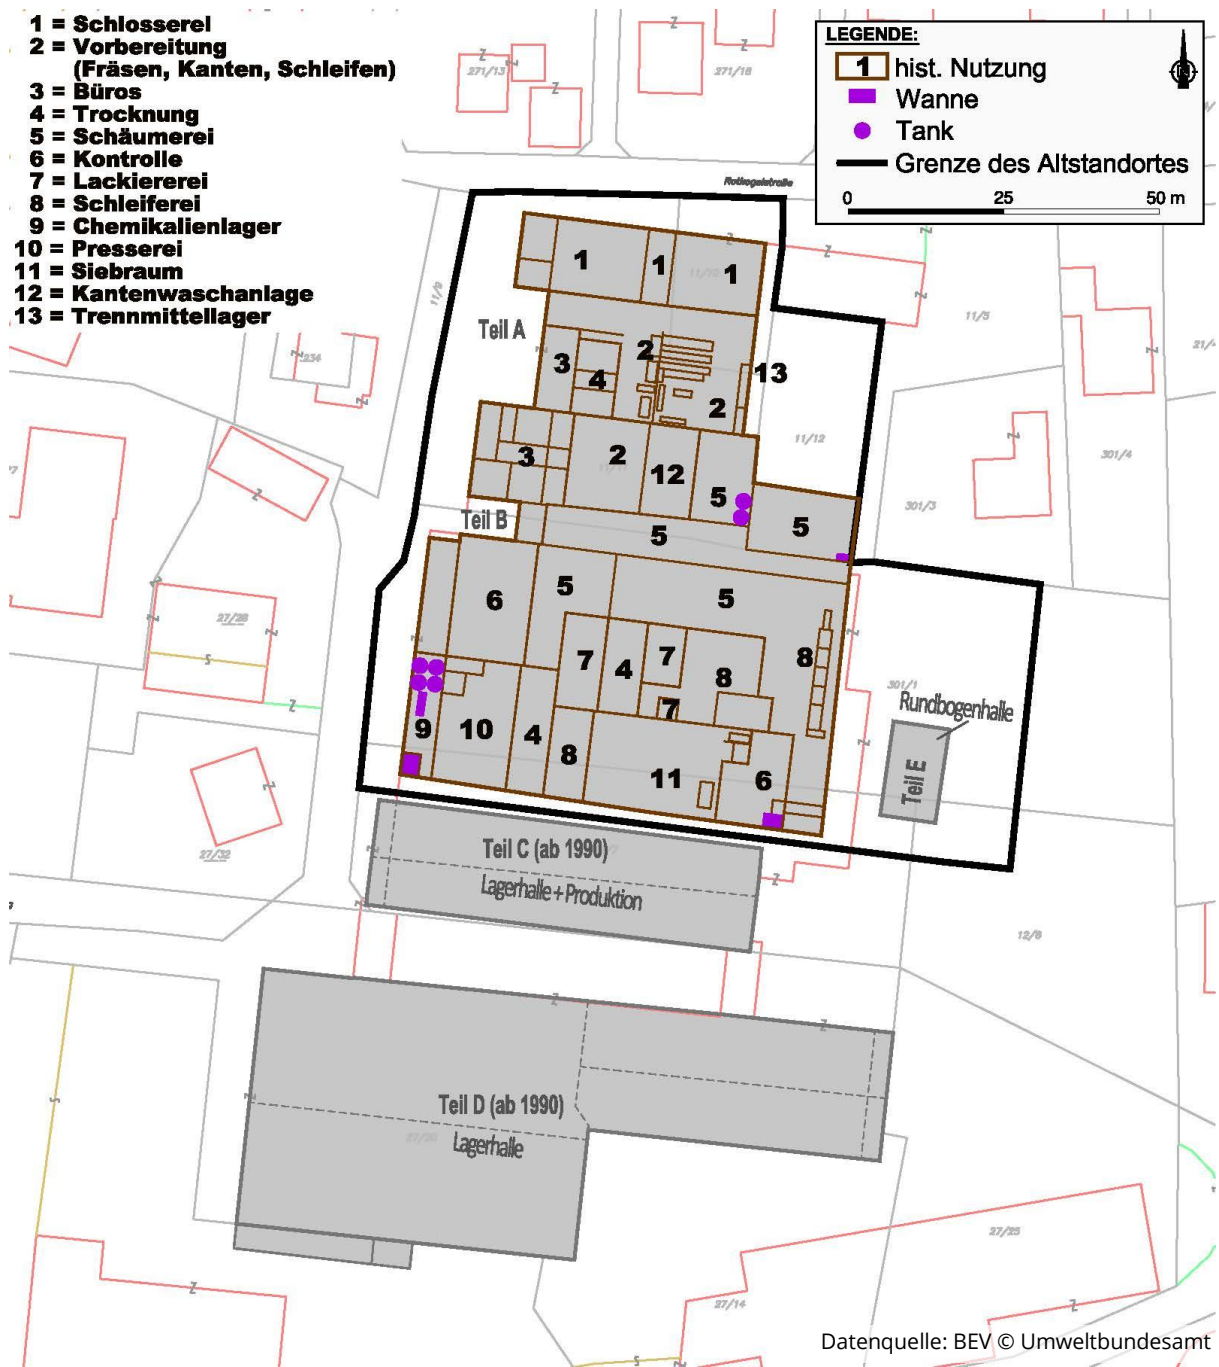
Abb. 3: (Historische) Betriebsanlagen des ehemaligen Ski- und Snowboarderzeugers Pale in Wolfsberg

Die ersten Produktionsanlagen befanden sich in Bestandsgebäuden, die zum Gebäude "Teil A" ausgebaut wurden. Betreffend altlastenrelevante Anlagen und Tätigkeiten waren dort ein Trennmittelager, eine Lackiererei und eine Kantenwaschanlage situiert. Nach diversen Um- und Zubauten lagen in diesem Bauteil zudem die Schlosserei und die Einrichtungen zur Teilverbereitung. Gelagert wurden im nicht überdachten Gang – der an der östlichen Außenmauer der Halle A verlief – rund 2.000 kg Trennmittel (ACMOS 35-3035: Gemisch aus Erdöl- und Kohlenteerdestillaten und bis 30 Vol.-% Dichlormethan). Zum Waschen der Kanten wurde zwischen 1974 und 1980 1.1.1-Trichlorethan verwendet und jährlich rund 500 l verbraucht.

Im Gebäudeteil B waren mehrere Schäumereien sowie diverse Lackier- und Trockenräume situiert. Als Treibgas zum Schäumen von PU-Kernen wurde Trichlorfluormethan eingesetzt. Der Verbrauch an PU lag in diesem Bereich bei rund 1.500 kg pro Tag. Zum Durchspülen der Anlagen bzw. Schläuche den Schäumereien wurde von 1980 bis 1994 ebenfalls 1.1.1-Trichlorethan verwendet, der jährliche Verbrauch betrug in diesem Bereich 200 - 300 l. Sicherheitsvorkehrungen wie Lösungsmittelbeständige Wannen oder dichte Böden gab es keine.

Die Kontrolluntersuchungen bestätigten, dass der Hauptschadensbereich für Trichlorfluormethan die alte Kantenwaschanlage und für 1,1,1-Trichlorethan die zentralen PU-Schäumereien gewesen sind. Dass bei den Kontrolluntersuchungen im Grundwasser auch 1,1-Dichlorethan
